CERTIFICATO DI IDONEITÀ STATICA E SISMICA CON**PRESCRIZIONI**

OGGETTO: verifica di idoneità statica e sismica delle strutture della tribuna del campo sportivo di Petroio, in via Villa Alessandri, nel comune di Vinci (Fi).

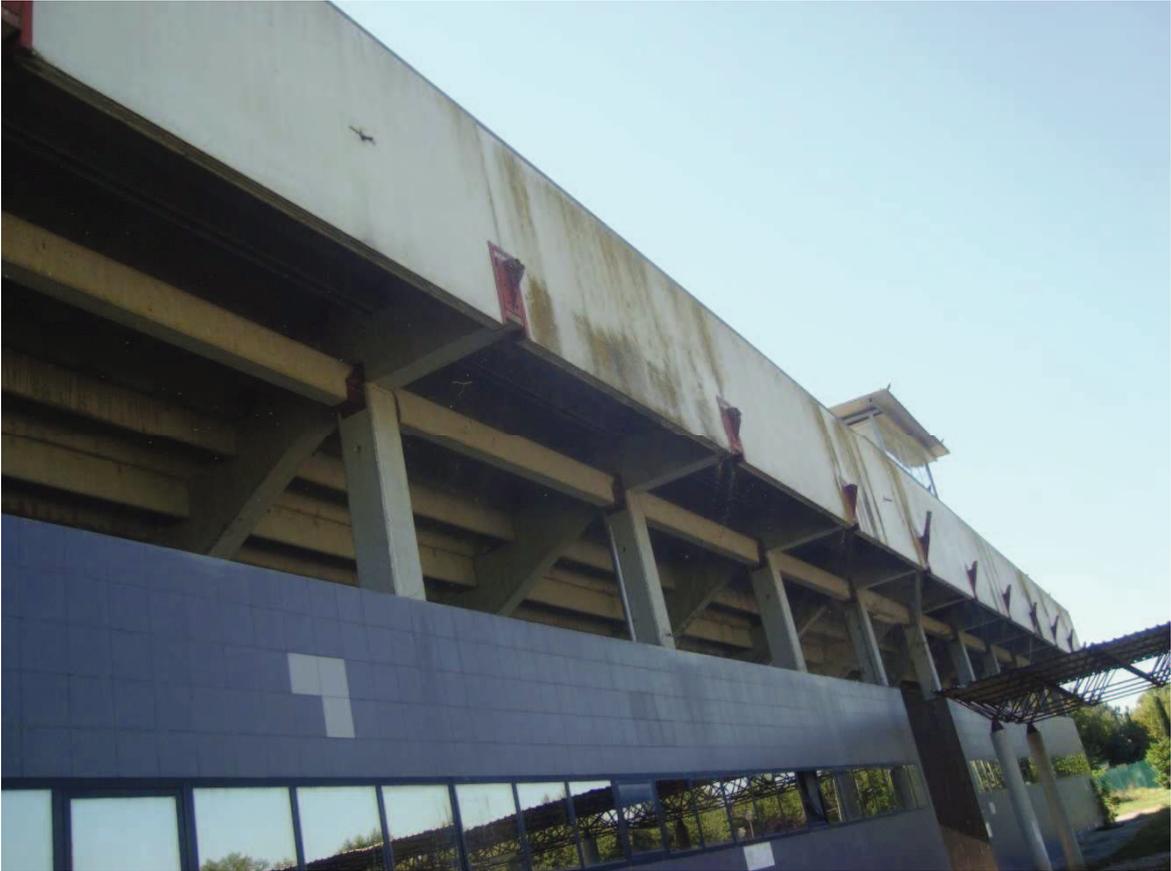
Foto 11

Nella parte sommitale della tribuna il parapetto di delimitazione è formato da pannelli in cemento armato prefabbricati ancorati alle travi porta gradoni mediante profilati metallici a C (foto 11, foto 12). Anche sui due lati estremi della tribuna, che danno sulle scale, sono posti pannelli prefabbricati ancorati alle travi porta gradoni (foto 13).

In particolare i parapetti sul lato tergale della tribuna sono costituiti da pannelli in calcestruzzo prefabbricato, di altezza di 120 cm rispetto al piano di calpestio, collegati da giunti in acciaio alle strutture portanti del fabbricato (foto 11).

- l'altezza, che deve essere almeno 100 cm, da misurare in punta del gradino per quelli posti lungo le scale; solo il parapetto posto sul retro della tribuna risponde a questa prescrizione. Si ritiene, però, che sia preferibile richiedere un'altezza di almeno 110 cm, per andare incontro a previste prossime variazioni normative europee.
- l'inattraversabilità in qualsiasi punto da parte di una sfera di 100 mm di diametro; nessuno dei parapetti realizzati in acciaio soddisfa questa prescrizione.

Per quanto detto a proposito dei parapetti, se ne consiglia la completa sostituzione, con la demolizione di quello che dà sul campo sportivo e di quello che dà sulle scale interne e la loro successiva ricostruzione, di altezza almeno 110 cm, con montanti in acciaio che sorreggono pannelli formati da lastre di vetro di opportuna resistenza. I parapetti formati da pannelli in cemento prefabbricato possono essere resi ininfluenti al sostegno del pubblico interponendo, fra di essi e lo spazio della tribuna, parapetti in acciaio atti a sostenere gli sforzi previsti dalle norme, lasciando ai pannelli il solo scopo di impedire l'inattraversabilità dalla sfera di 100 mm di diametro. I parapetti in laterizio, posti ai lati delle scale alle estremità della tribuna, dovranno essere demoliti e ricostruiti, di altezza almeno 110 cm in corrispondenza della punta dei gradini, in cemento armato, per garantire la resistenza di norma.

8. La messa a norma di tutti i parapetti della tribuna che

proteggono gli spettatori da cadute nel vuoto, garantendo le caratteristiche di altezza, di inattraversabilità, di resistenza e di visibilità del campo da gioco.

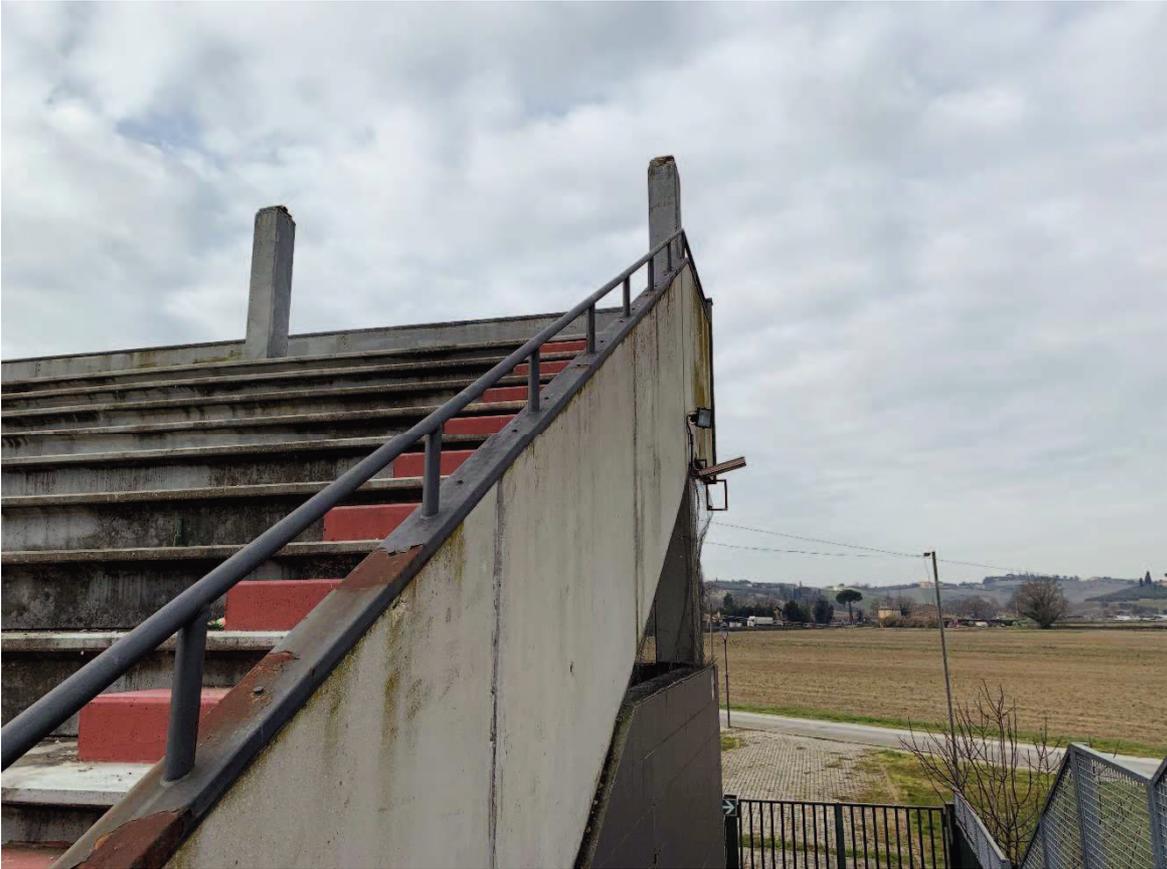
Foto 13

Lateralmente, dove la tribuna si affaccia sulle scale di accesso di estremità, il parapetto è formato ancora da pannelli in calcestruzzo prefabbricato collegato da giunti in acciaio alle travi porta gradoni della struttura, sormontati da tubolari in acciaio verniciato atti a rialzare il parapetto fino ad una quota minima di 95 cm rispetto alla punta dei gradoni (foto 13).

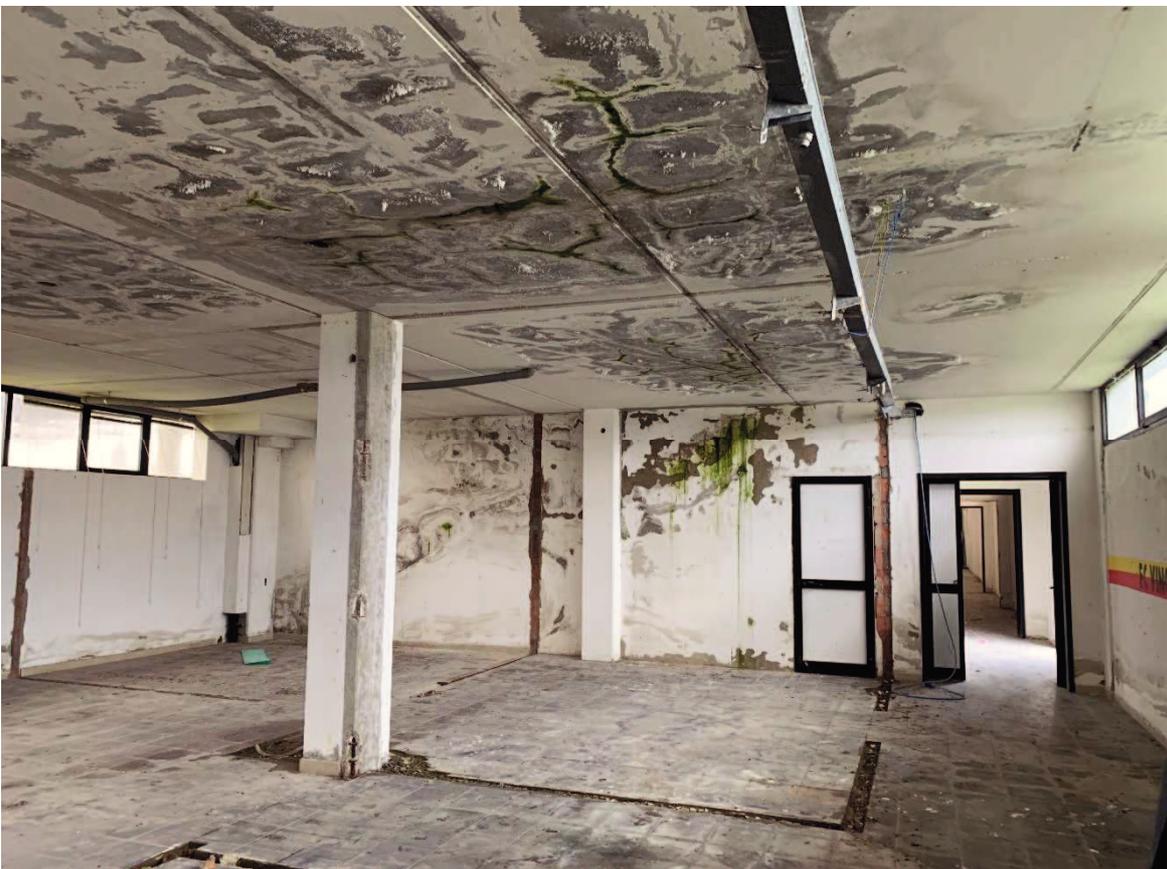
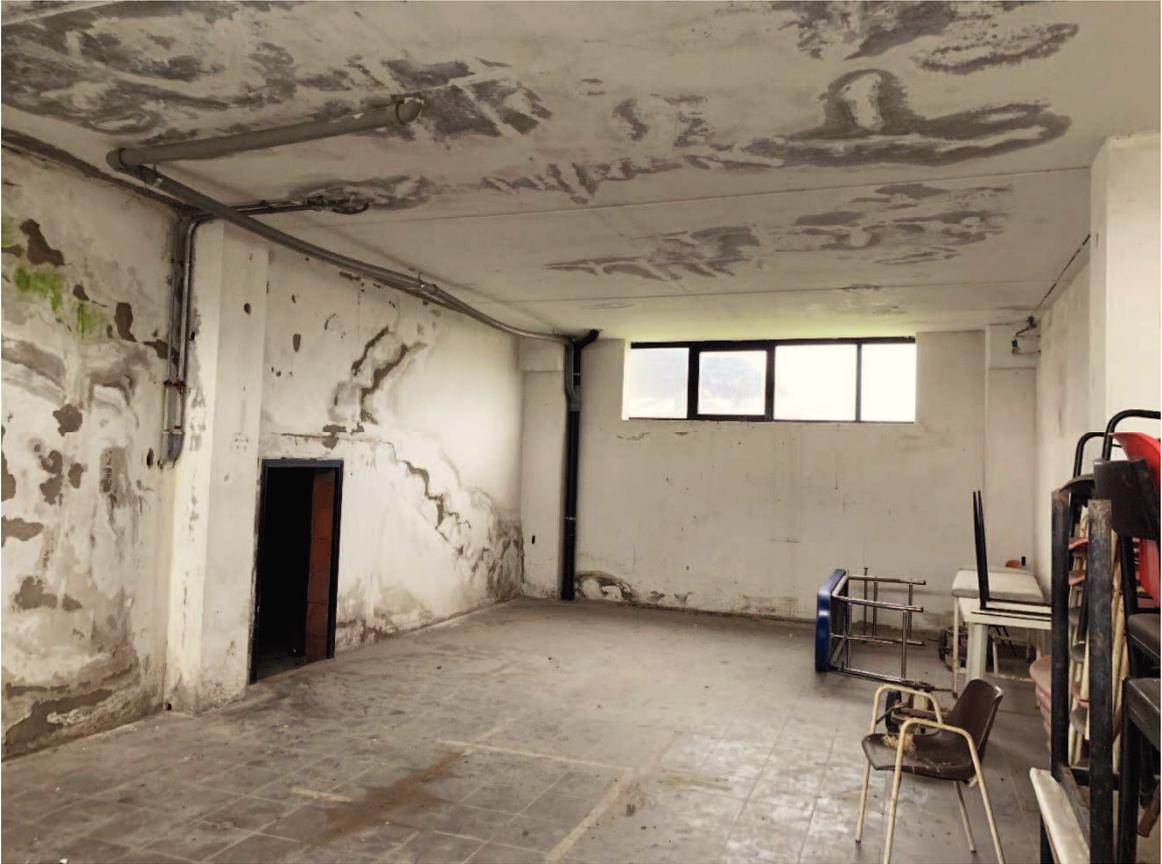
Foto 14

Era esistente, come previsto nel progetto originario, una pensilina in acciaio a copertura della tribuna, ancorata ai pilastri della struttura; nel 2004, in seguito ad un eccezionale evento meteorico, questa pensilina è completamente crollata. La mancanza di questa copertura ha dato luogo a una situazione impropria di completa esposizione del manufatto in calcestruzzo agli agenti atmosferici. Tale modifica delle condizioni progettualmente previste ha comportato una situazione di progressivo degrado, ben visibile nelle strutture; infatti l'assenza di protezione ha avuto come conseguenza il verificarsi di forti infiltrazioni di acqua attraverso i gradoni ed il solaio di copertura dei locali a piano terra, che hanno determinato lo stato di degrado dell'edificio (foto 14, foto 15). In particolare si evidenzia

la disgregazione del calcestruzzo in alcune porzioni sia delle strutture principali che dei gradoni, con conseguente espulsione di elementi in calcestruzzo per cui, mancando il copriferro, risulta visibile in alcuni punti l'armatura metallica delle strutture (foto 16, foto 17, foto 18, foto 19). E' presente inoltre, ancora a causa delle infiltrazioni di acqua, un notevole stato di degrado dei locali di servizio al piano terreno, nei quali sono evidenti macchie di umidità sulle pareti e sugli elementi del solaio di copertura, nei quali sono visibili zone mancanti del cemento del copriferro (foto 14, foto 15, foto 16).

2. Revisione generale delle strutture in cemento armato, con eliminazione e distacco delle parti ammalorate e fatiscenti, trattamento con passivanti del ferro scoperto e ripristino del calcestruzzo con malte idonee.

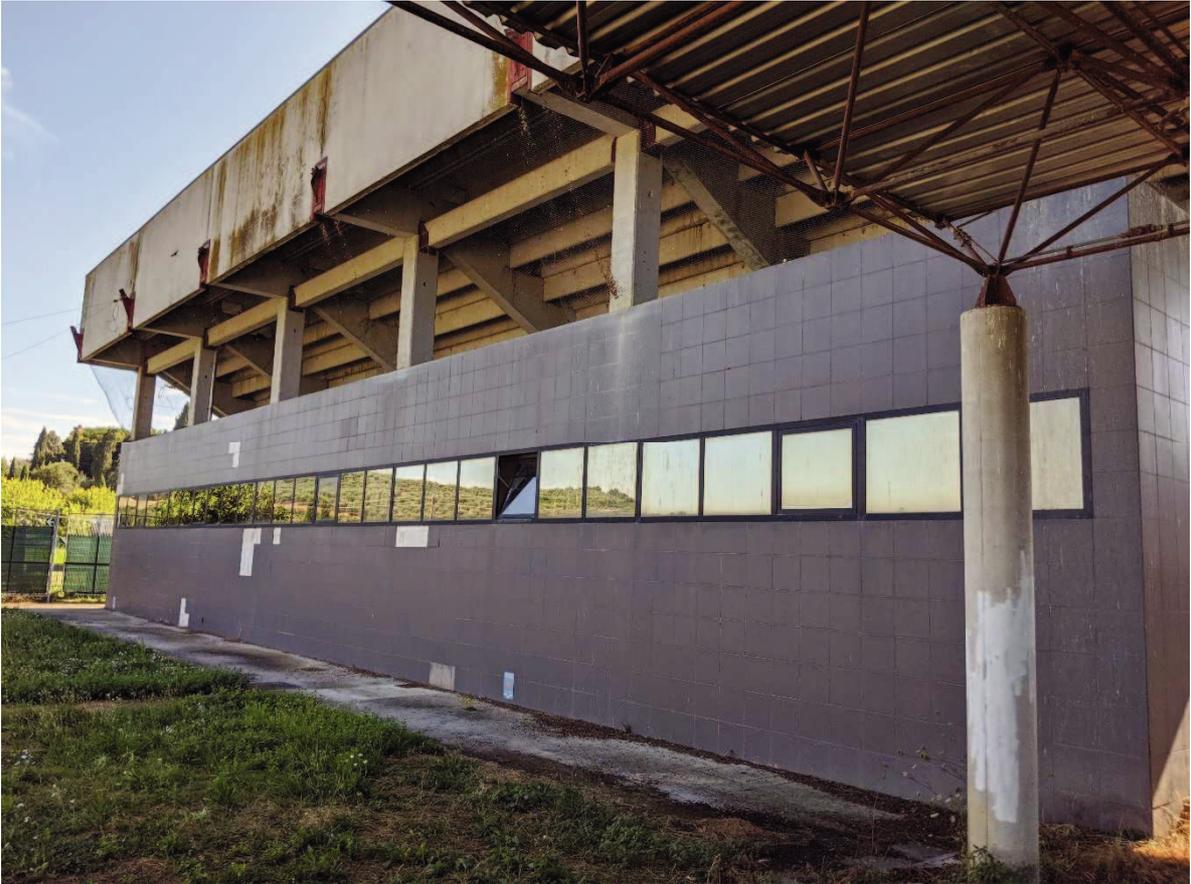
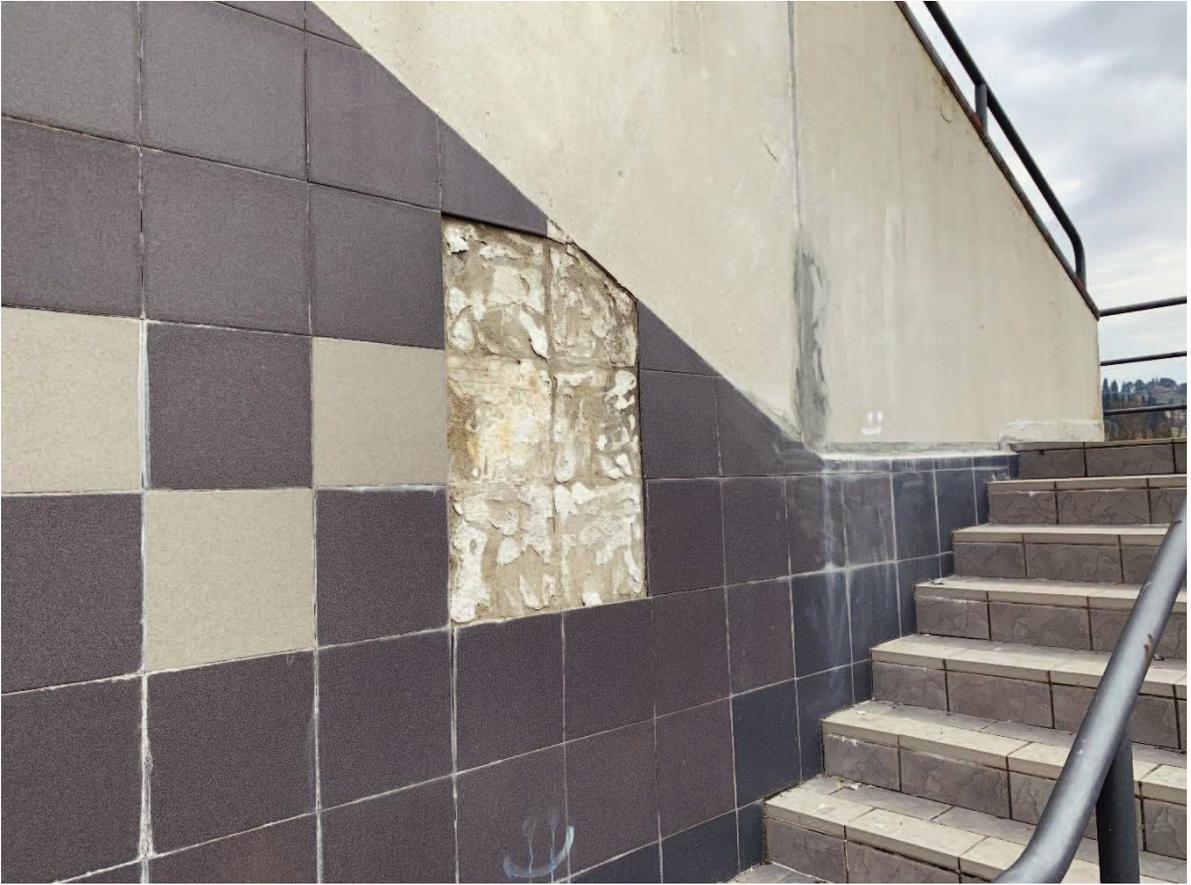
Foto 20

Si rileva inoltre il distacco di alcune mattonelle del rivestimento esterno dei locali del piano terra (foto 20, foto 21).

3. Revisione generale con sostituzione di alcune mattonelle del rivestimento del paramento esterno dei locali ubicati a piano terra, il cui distacco può generare situazioni di pericolo per la pubblica incolumità. Al riguardo si consiglia la completa rimozione delle mattonelle esistenti sui paramenti laterali prospicienti le scale di accesso alla tribuna ed il successivo ripristino con intonaci adeguati del paramento murario con l'eventuale, se possibile, recupero delle mattonelle necessarie al reintegro di quelle cadute sulla facciata principale.

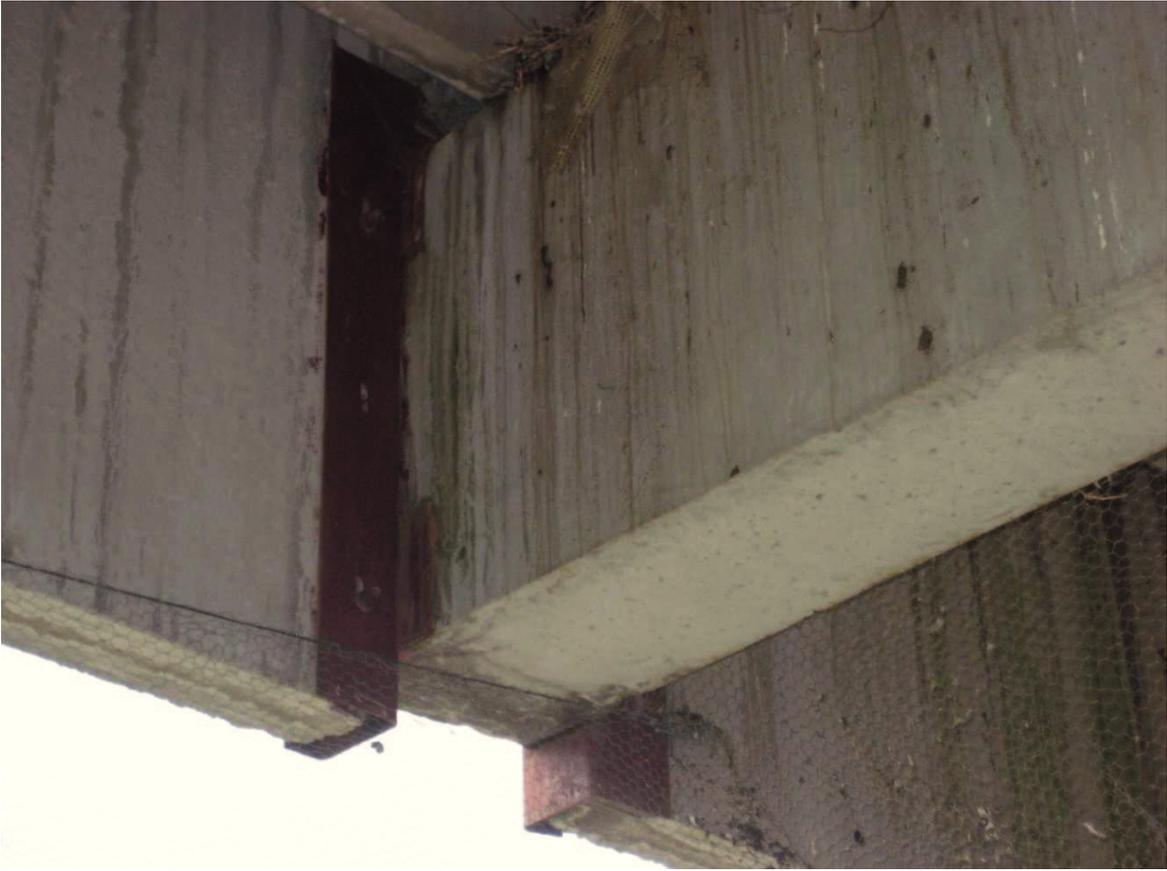
Foto 22

Dal confronto tra i documenti progettuali e lo stato di fatto, inoltre, sono emerse carenze nei collegamenti dei pannelli del parapetto della parte sommitale della tribuna alle travi porta gradoni, connessioni che risultano realizzate mediante profilati a C; si è rilevato infatti come il numero di barre trasversali poste in opera risulti inferiore a quanto previsto progettualmente (foto 22).

1. Revisione di tutte le giunzioni e delle bullonerie metalliche di tutte le strutture in ferro; in particolare, per i pannelli del parapetto della tribuna, in aggiunta alla verifica del grado di ossidazione dei vari componenti, dovrà essere integrata la necessaria bulloneria, come detto in gran parte mancante.

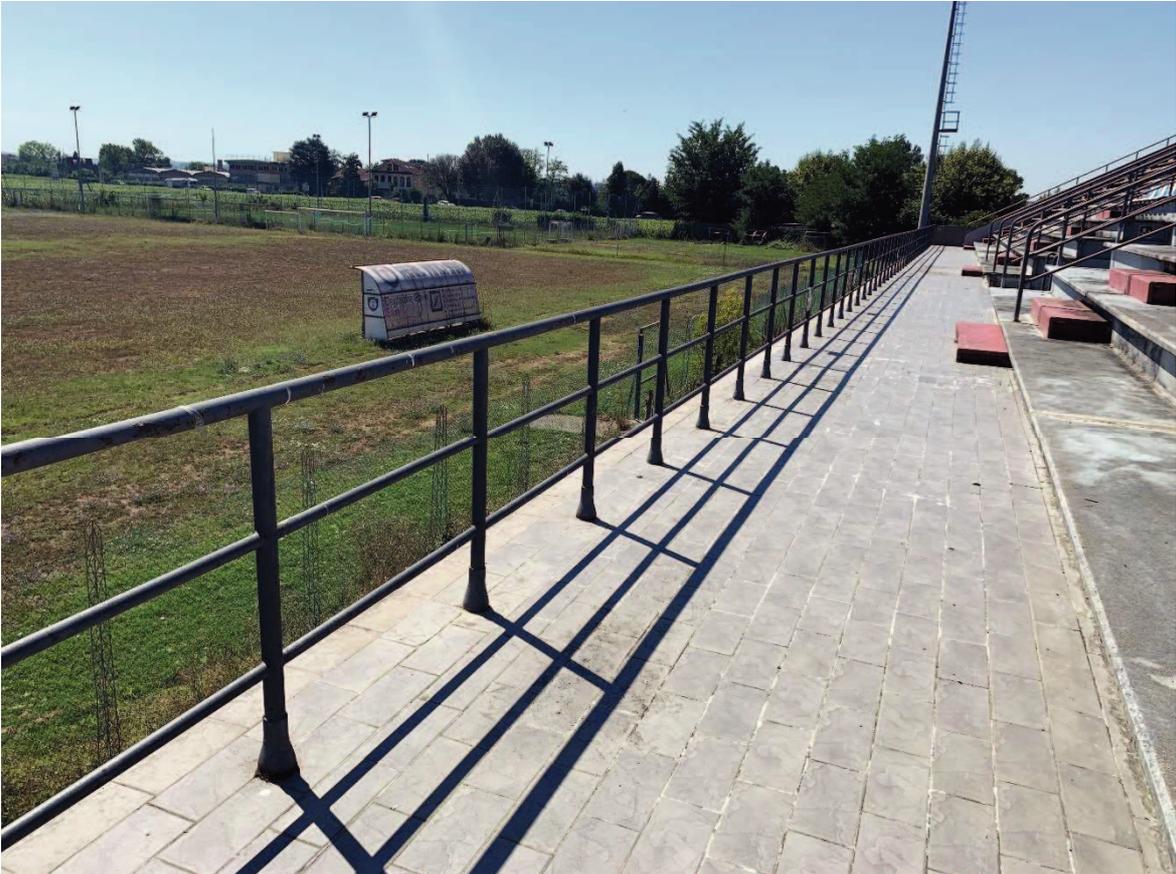
Foto 23

Sul fronte anteriore, dove la tribuna si affaccia sul campo da gioco, il parapetto è formato da profilati in acciaio verniciato con montanti ogni metro e di altezza di 95 cm circa (foto 23).

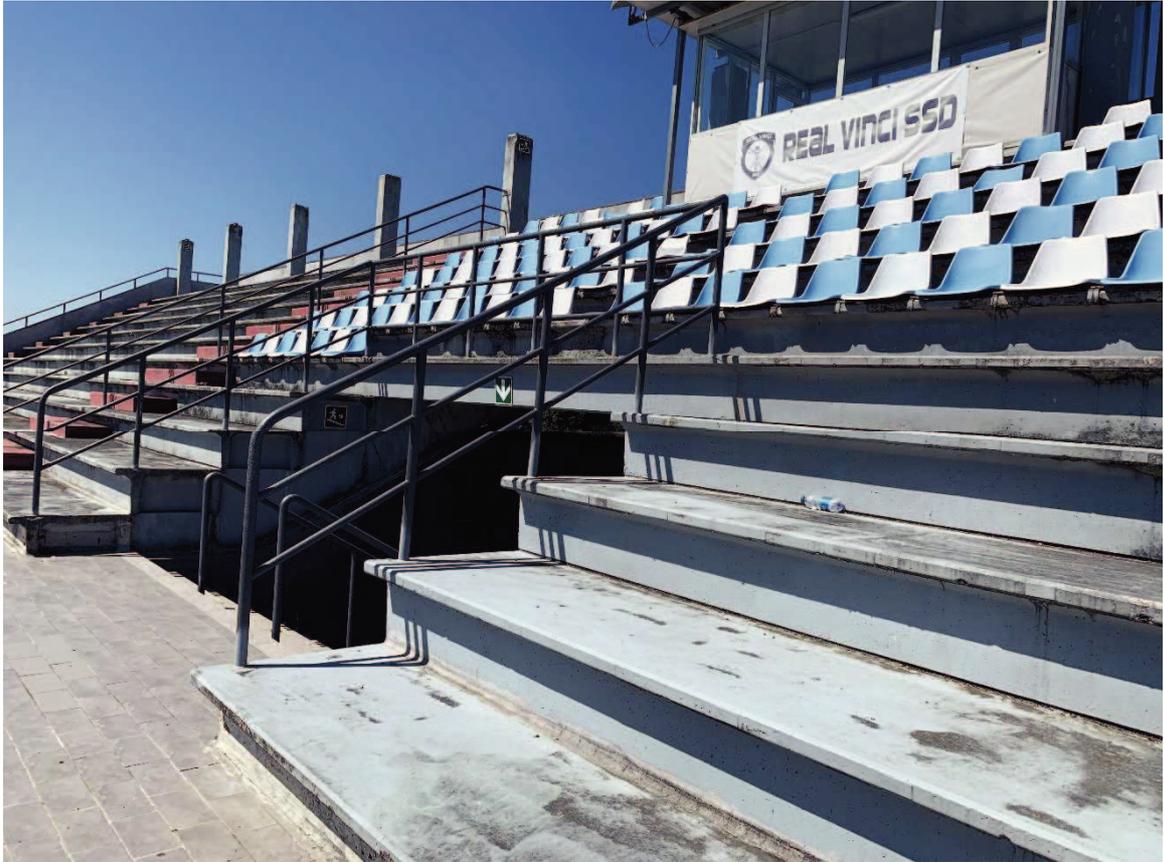
Foto 24

Al centro della tribuna, dove i gradoni si affacciano sulle rampe di scale intermedie, il parapetto è formato da profilati in acciaio verniciato, di altezza minima 95 cm, con andamento a "C" lungo tutto il perimetro superiore del vano scala (foto 24).

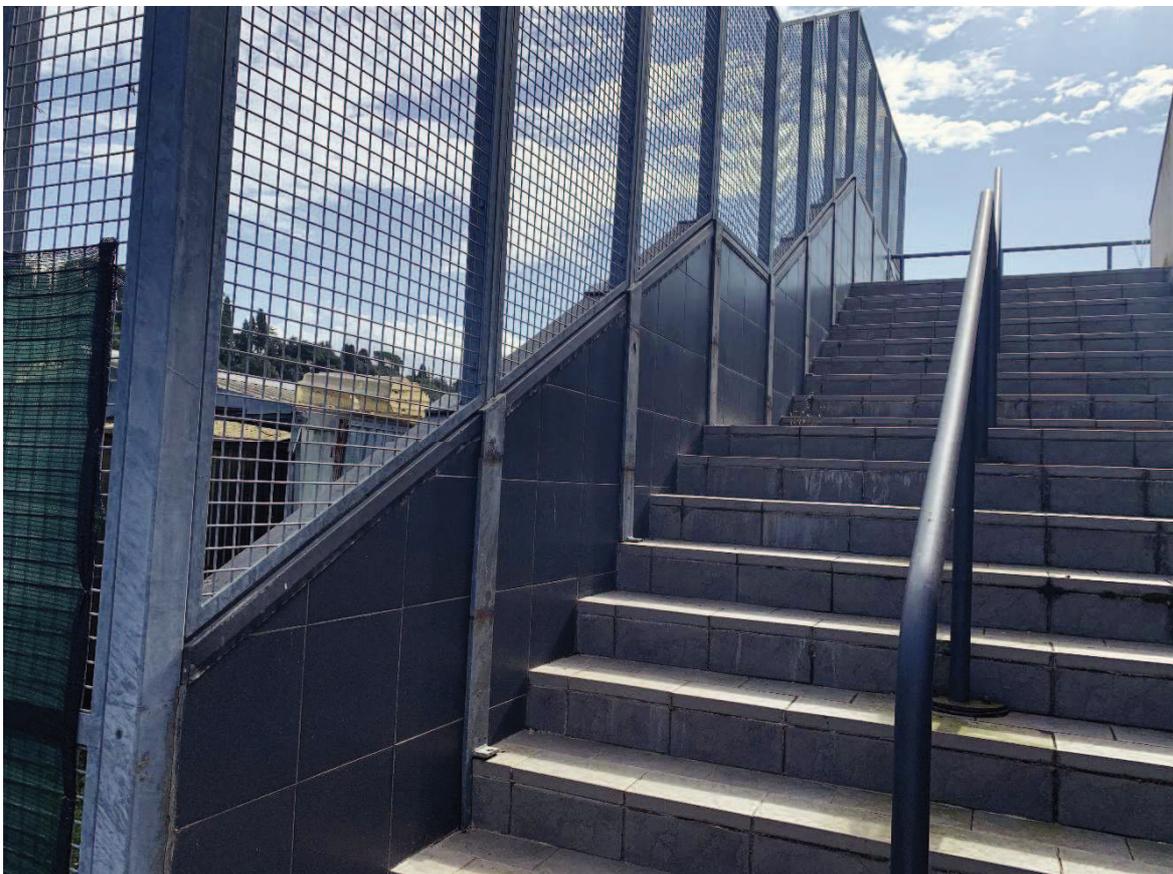
Foto 25

Lungo le scale laterali il parapetto è realizzato in muratura in laterizi, con altezza minima di 95 cm in corrispondenza delle punte dei gradini (foto 25).

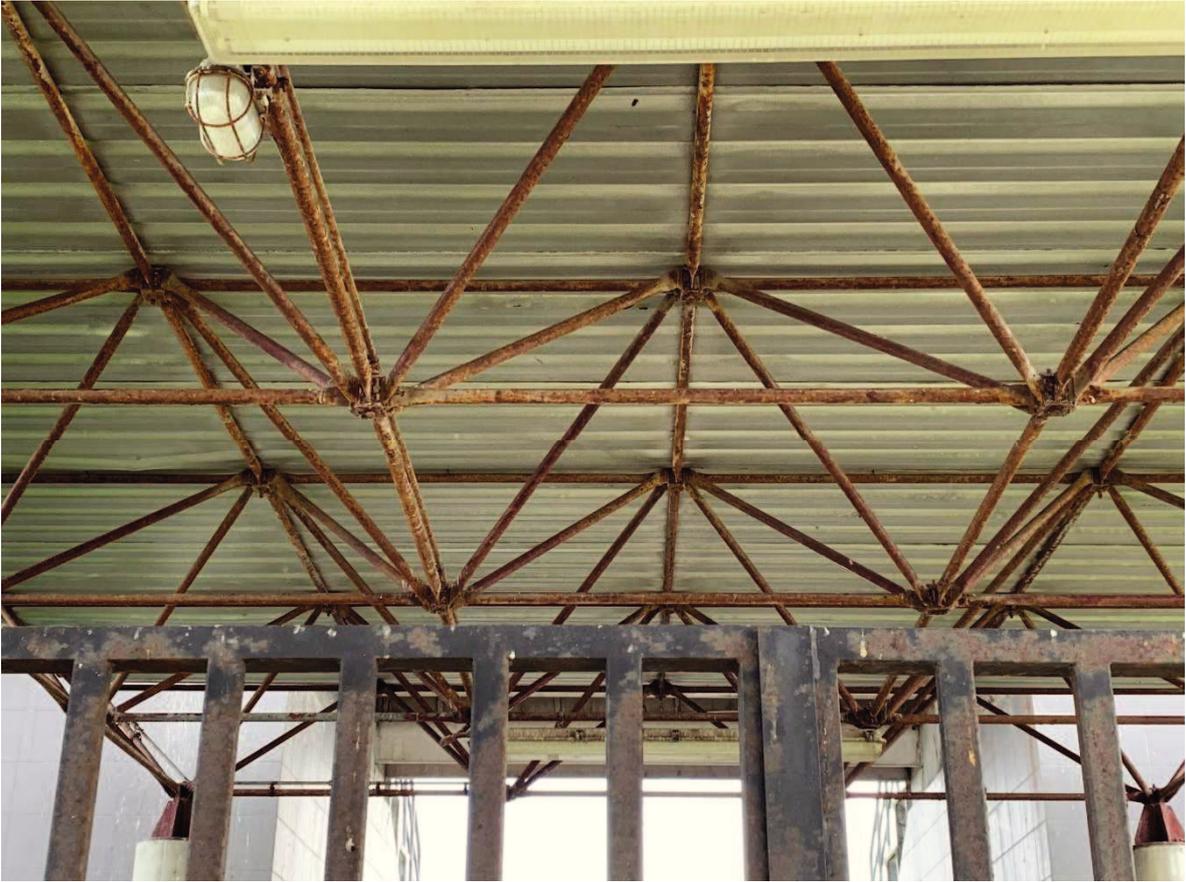
Foto 26

A riguardo della struttura metallica che costituisce la tettoia di collegamento tra la biglietteria e la gradinata si nota un degrado diffuso, dovuto alla mancanza di manutenzione, con la completa ossidazione delle parti in acciaio (foto 26, foto 27). Si ritiene che interventi di ripristino della protezione superficiale di questi elementi risulterebbe eccessivamente dispendiosa e senza garanzia di efficacia. E' quindi opportuna la demolizione della tettoia per la sua ricostruzione in modo appropriato.

9. La completa demolizione della tettoia di accesso alla struttura ed il suo rifacimento.
