## NUOVA SCUOLA DELL'INFANZIA "STACCIA BURATTA"

## Elaborati Generali ANALISI DELLE VULNERABILITA' DEL MURO PERIMETRALE

# E-GA-5

REALIZZAZIONE NUOVA SCUOLA DELL'INFANZIA "STACCIA BURATTA"  
NEL COMUNE DI VINCI (FI)

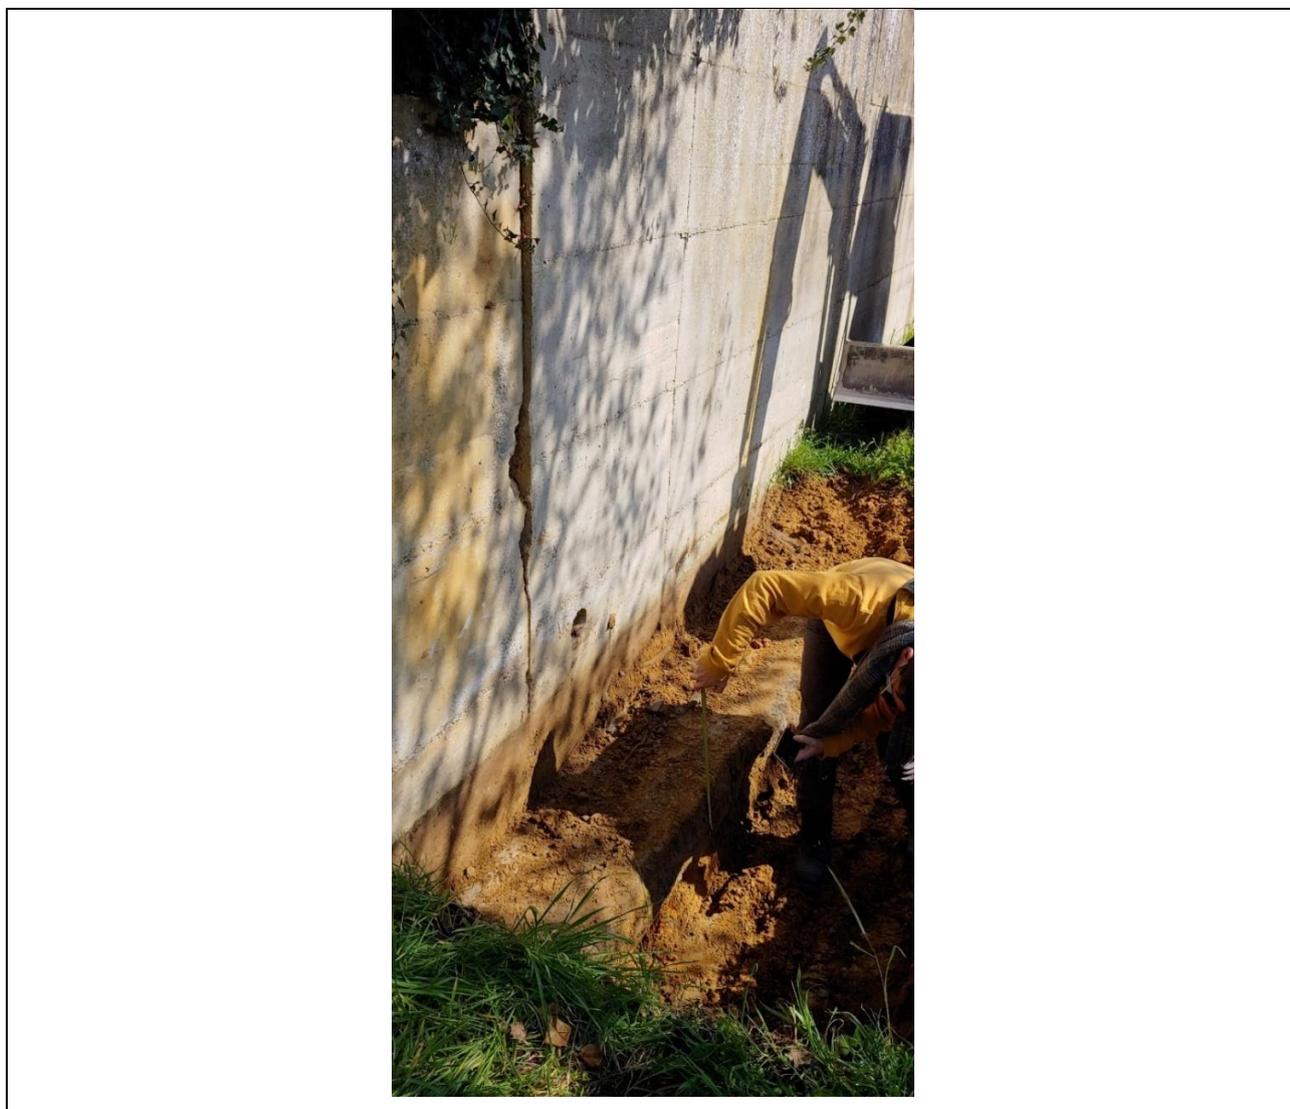
## 2.2.Assaggio N. 1

Il primo assaggio è stato eseguito sul muro nord, laddove sono state realizzate le sezioni 1 e 2 presenti nella specifica tavola già citata. Tale punto è stato scelto poiché qui il muro di sostegno presenta un salto ed il fuori piombo è anche facilmente visibile ad occhio.

Lo scavo ha evidenziato come la scarpa o soletta del muro sia posta a circa 30cm di profondità dal piano campagna, abbia uno spessore di circa 15cm, una larghezza di 45cm ed il bordo non risulta netto ma frastagliato. Quest'ultima constatazione porta a dedurre che il cls della scarpa sia stato gettato senza casseforme perimetrali ma semplicemente contro il perimetro imperfetto dello scavo. Non è stata rilevata quindi una linea netta di delimitazione della scarpa ed anche lo spessore sembra variabile. Tali condizioni hanno creato anche una certa difficoltà nello scoprire gli spigoli, che non ci sono, e dunque nell'effettuare le misure, gettando incertezza nel grado di precisione adottata, ciò vale anche per i successivi assaggi.

Nel muro di destra si è misurato un fuori piombo in sommità di 4,5cm.

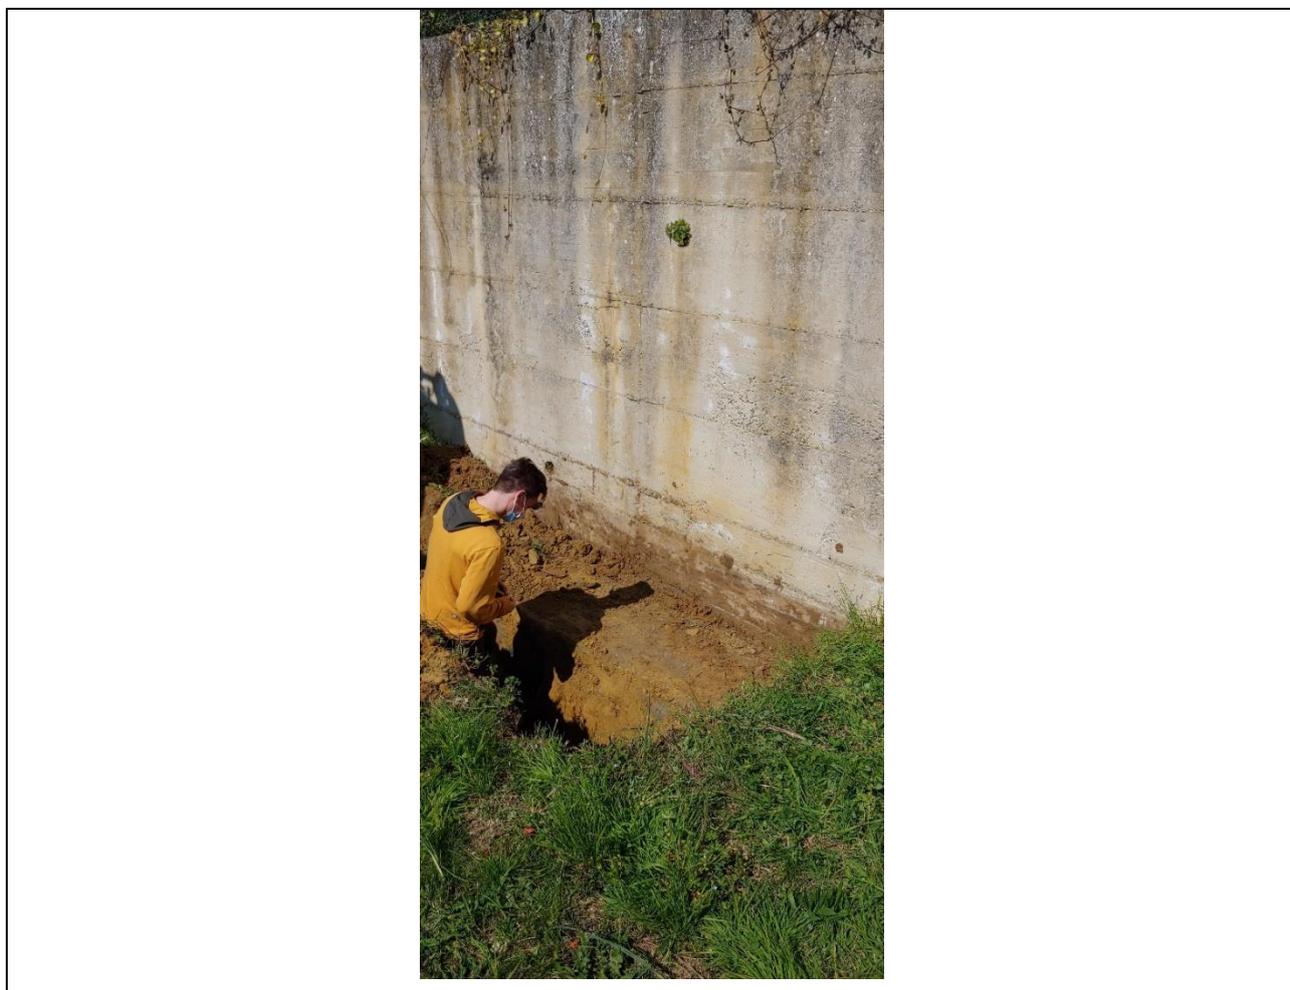
## 2.3. Assaggio N. 2

Il secondo assaggio è stato eseguito sul muro nord, a metà tra il primo assaggio e lo spigolo del lotto. Qui è stata realizzata la sezione 3 presente nella specifica tavola già citata. Tale punto è stato scelto per avere più punti di campionamento sulla stessa parete e dunque aumentare la precisione del rilievo per quanto possibile.

Lo scavo ha evidenziato come la scarpa o soletta del muro sia posta a circa 30cm di profondità dal piano campagna, abbia uno spessore di circa 40cm, una larghezza di 65cm ed il bordo non risulta netto ma frastagliato. Quest'ultima constatazione porta a dedurre che il cls della scarpa sia stato gettato senza casseforme perimetrali ma semplicemente contro il perimetro imperfetto dello scavo proprio come nell'assaggio n.1.

Si è rilevata inoltre una protuberanza di circa 15cm per una lunghezza di 50cm nella scarpa, non è facile capire se sia voluta o semplicemente dovuta alla modalità di getto controterra che ha assecondato il perimetro frastagliato dello scavo.

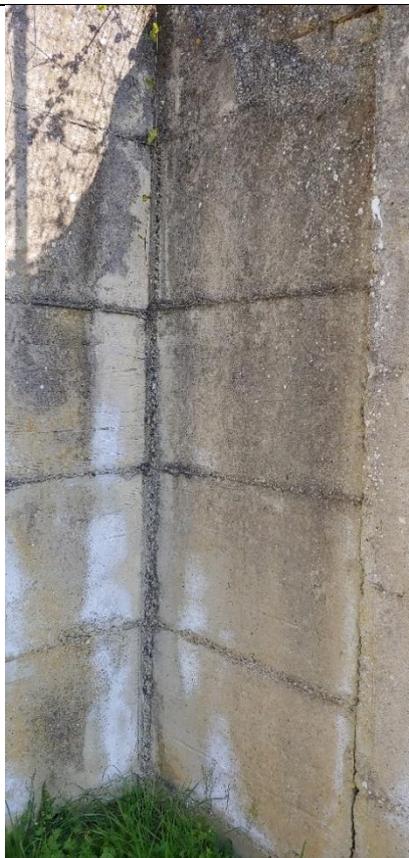
## 2.4. Assaggio N. 3

Il terzo assaggio è stato eseguito sullo spigolo nord-est. Questo ha consentito di redigere le sezioni 4 e 5.

Dall'analisi visiva e dallo scavo si è dedotto che il muro nord risvolta per 90cm nel muro est. Qui la sommità del muro si presenta danneggiata tramite espulsione del copriferro che mostra le sottostanti barre, le quali sono approssimativamente da 8mm con un passo di 25cm per quelli verticali.

Lo scavo ha evidenziato come la scarpa o soletta del muro nord (sez. 4) sia di circa 40 cm di profondità dal piano campagna, abbia uno spessore di circa 40 cm, una larghezza di 40cm ed il bordo non risulta netto ma frastagliato. Quest'ultima constatazione porta a dedurre che il cls della scarpa sia stato gettato senza casseforme perimetrali ma semplicemente contro il perimetro imperfetto dello scavo proprio come negli assaggi precedenti. Lo spigolo ha un fuori piombo di 3cm (punto C).

La scarpa del muro est (sez. 5), invece, ha uno spessore di 40cm, una larghezza di 60cm e presenta un magrone sottostante evidente di circa 10 cm. Tale scarpa non sembra essere perfettamente piana ma sembra scendere leggermente, si è notata una differenza di quasi 10cm tra l'inizio della scarpa del muro est e la fine dello scavo effettuato a circa 2m di distanza dallo spigolo. Forse in fase di realizzazione si decise di fare la scarpa del muro est sopra quella del muro nord, oppure la scarpa segue la pendenza del terreno lungo tutto il fronte.

L'inizio del muro ha un fuori piombo di 5cm (punto D).

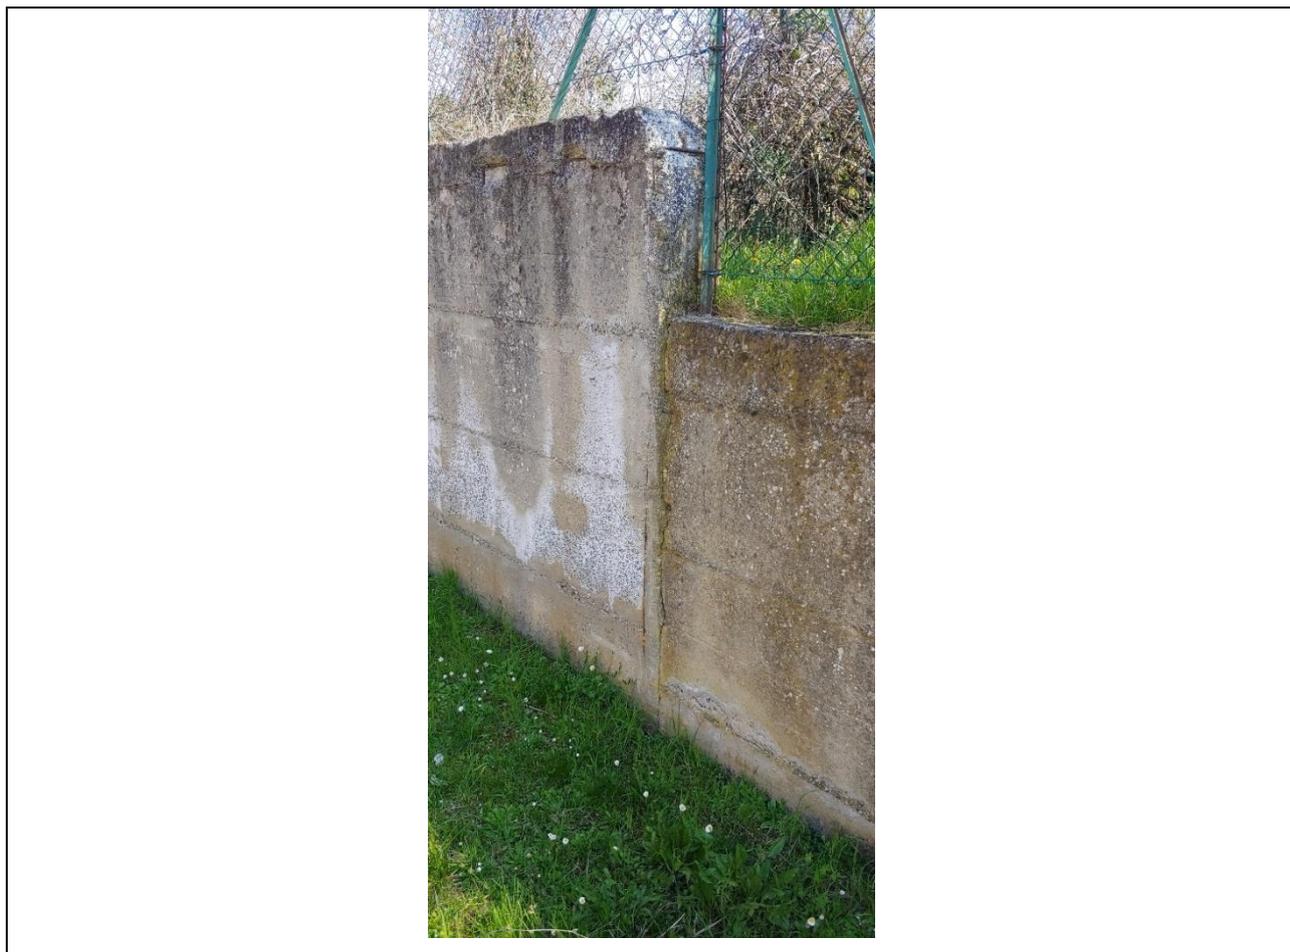
## 2.5.Assaggio N. 4

Il quarto assaggio è stato eseguito sul muro est. Questo ha permesso di redigere le sezioni 6 e 7.

Lo scavo ha evidenziato come la scarpa o soletta del muro sia di circa 45 cm di profondità dal piano campagna, abbia uno spessore di circa 20 cm, una larghezza di 70cm ed il bordo non risulta netto ma frastagliato. Quest'ultima constatazione porta a dedurre che il cls della scarpa sia stato gettato senza casseforme perimetrali ma semplicemente contro il perimetro imperfetto dello scavo proprio come negli assaggi precedenti. Lo spigolo (punto F) ha un fuori piombo di 7,5cm nella parte più alta e di 3,5 in quella più bassa (rispettivamente a sinistra e a destra guardando il muro dall'interno del lotto).

La scarpa del muro est (sez. 5), invece, ha una larghezza di 60cm una altezza di 40cm e presenta un magrone sottostante evidente di circa 10 cm. Tale scarpa non sembra essere perfettamente piana ma sembra scendere leggermente, si è notata una differenza di quasi 10cm tra l'inizio della scarpa del muro est e la fine dello scavo effettuato a circa 2m di distanza dallo spigolo. L'inizio del muro ha un fuori piombo di 5cm (punto D).

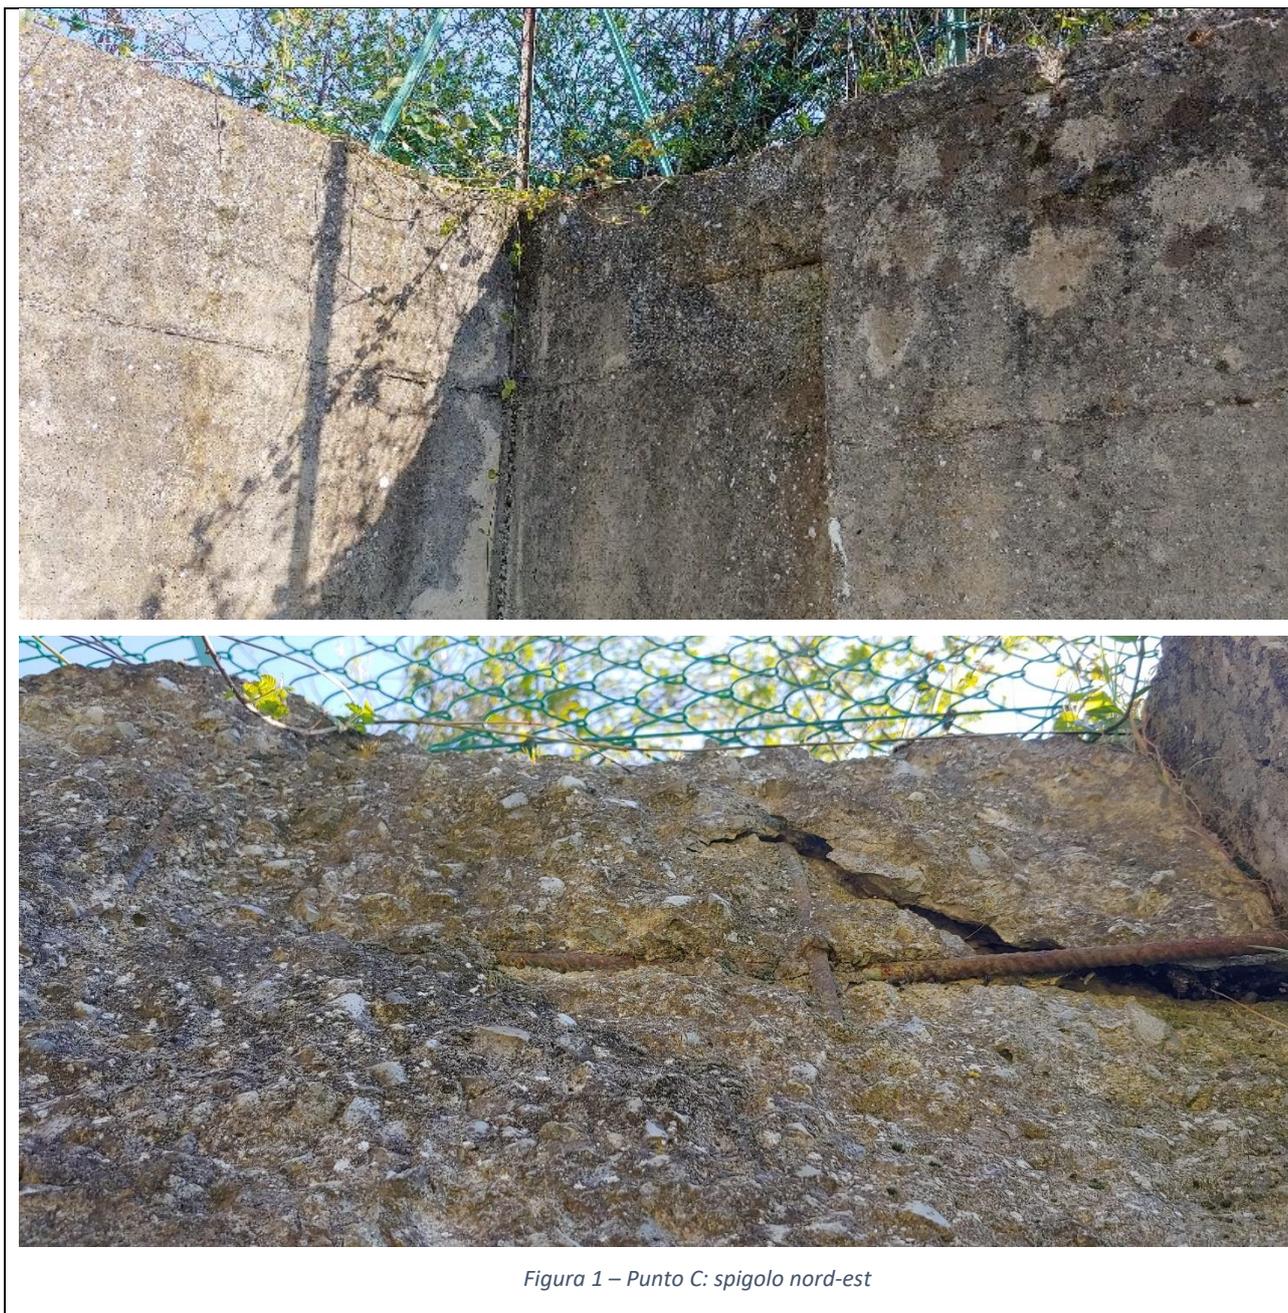
Figura 1 – Punto C: spigolo nord-est

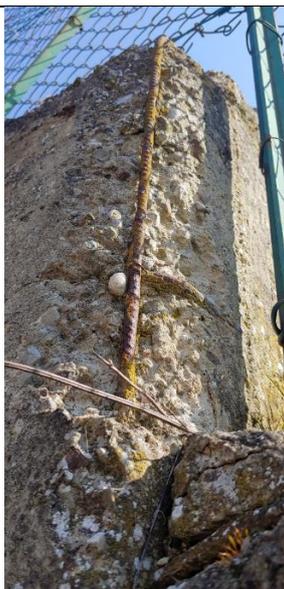
*Figura 2 - Punto E: in prossimità del salto nell'altezza del muro i ferri sono esposti e si nota anche una staffa che non contiene i ferri verticali ma passa internamente*
