Riqualificazione impianto sportivo Petroio, Vinci via Villa Alessandri

LOTTO N° 1- PROGETTO ESECUTIVO

Oggetto: RELAZIONE GENERALE
DOCUMENTAZIONE FOTOGRAFICA

Tavola:
14

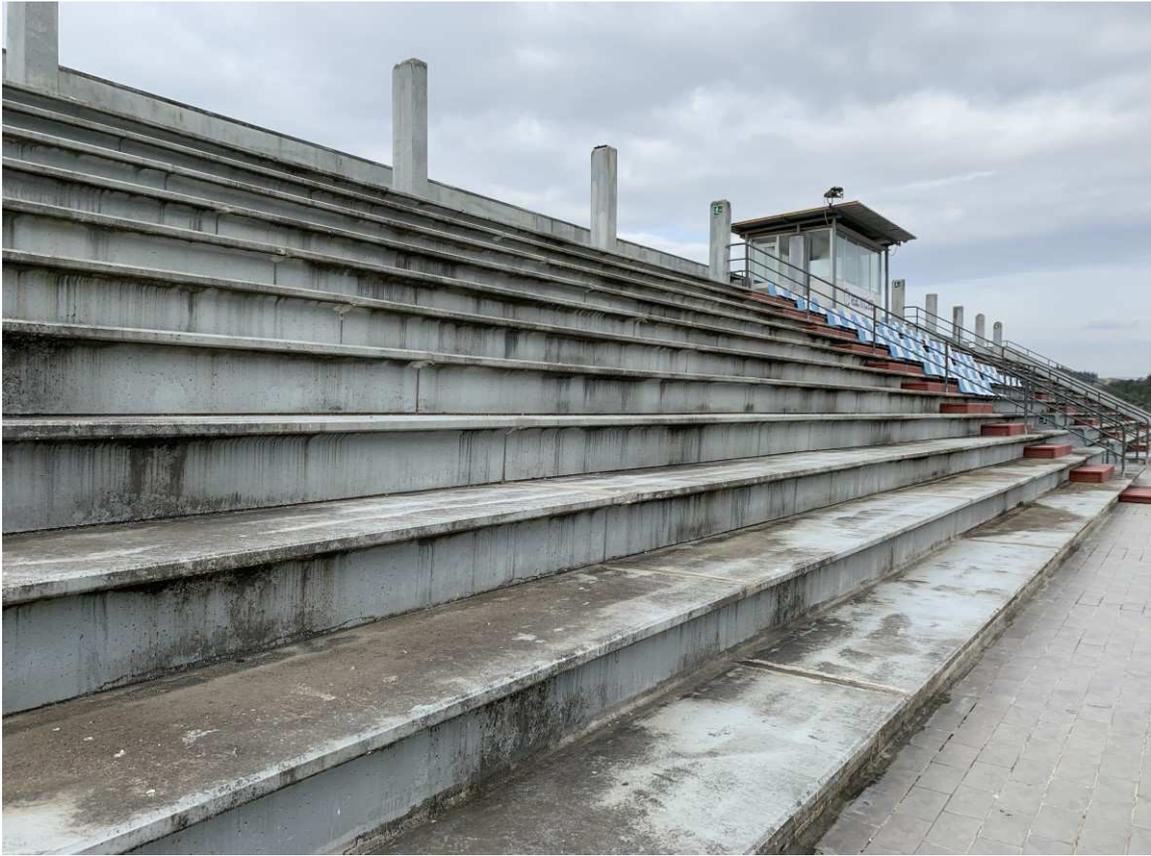
Foto 9

La modifica delle condizioni al contorno progettualmente previste ha comportato la situazione di degrado attualmente visibile nelle strutture; infatti l'assenza di protezione ha avuto come conseguenza il verificarsi di forti infiltrazioni d'acqua attraverso i gradoni ed il solaio di copertura dei locali a piano terra, che hanno determinato lo stato di degrado dell'edificio (*Allegato: foto 9, foto 10, foto 11*).

-attuazione di adeguati provvedimenti che portino all'eliminazione delle infiltrazioni delle acque meteoriche attraverso i gradoni della tribuna con protezione delle parti in cls. esposte agli agenti atmosferici con idonei trattamenti;
