Riqualificazione impianto sportivo

Petroio, Vinci
via Villa Alessandri

Oggetto: RELAZIONE GENERALE
PROGETTO ESECUTIVO

OGGETTO: Verifica di idoneità statica e sismica delle strutture della tribuna del campo sportivo di Petroio, nel Comune di Vinci (FI).

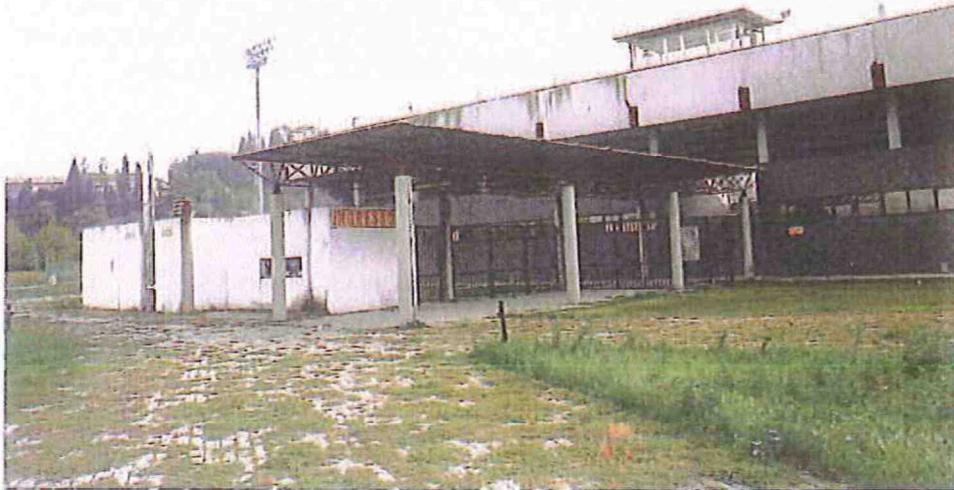
(foto 1)

La biglietteria e la centrale termica (*Allegato: foto1*) sono alloggiati in un

Per quanto riguarda la tettoia che collega con la gradinata (*Allegato: foto 1, foto 2*) questa è costituita da una struttura con pilastri in c.a. e copertura reticolare in acciaio.

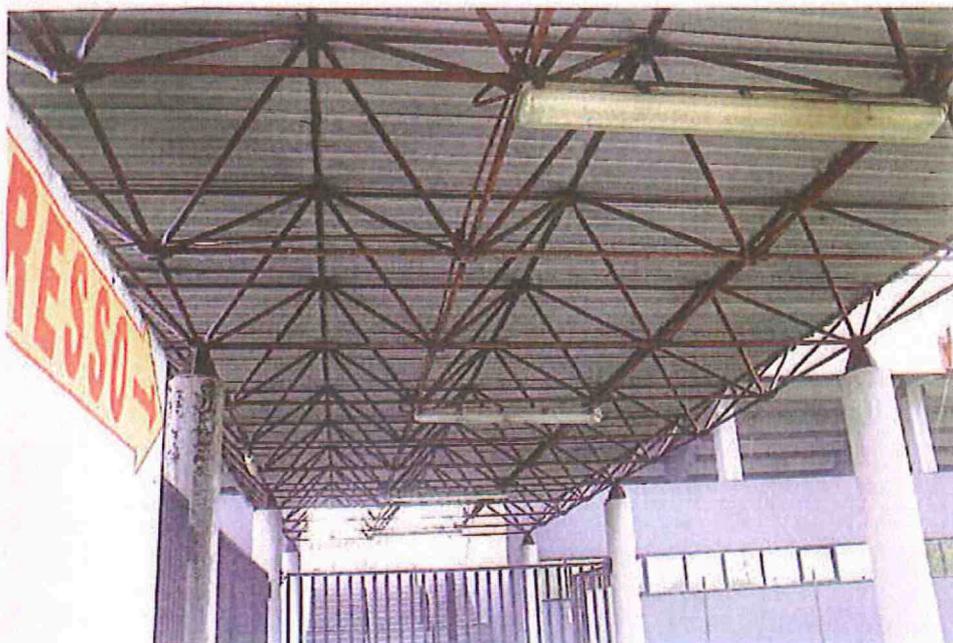
(foto 3)

In dettaglio le fondazioni sono costituite da plinti, tra loro collegati da cordoli in c.a., da cui spiccano colonne in c.a. alla cui sommità è ancorata la struttura reticolare in acciaio a sostegno del manto di copertura in lamiera (*Allegato: foto 3*).

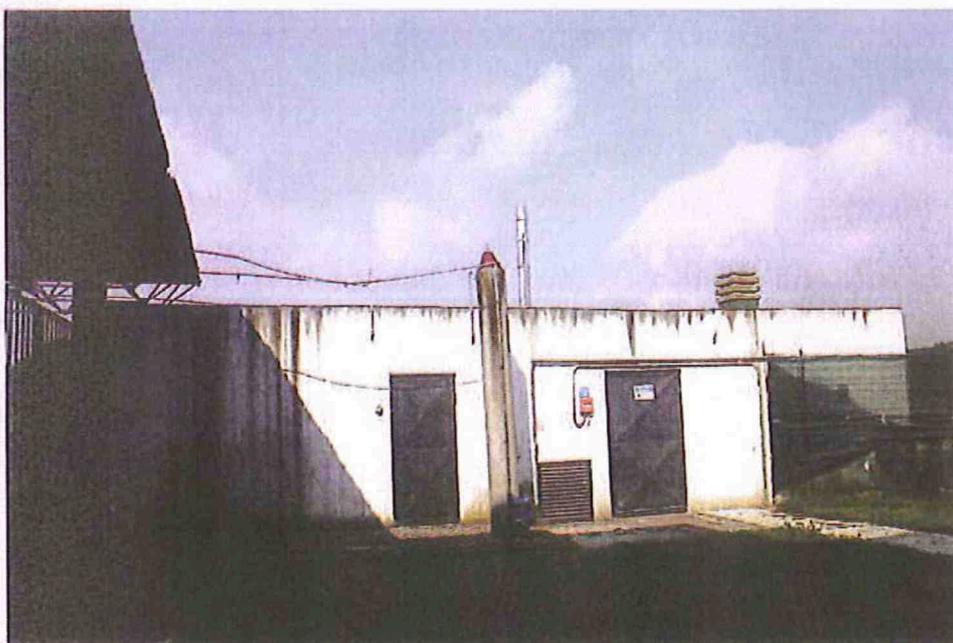
(foto 4)

Dall'esame visivo risulta mancante una piccola porzione della struttura reticolare sovrastante la biglietteria (*Allegato: foto 4*).

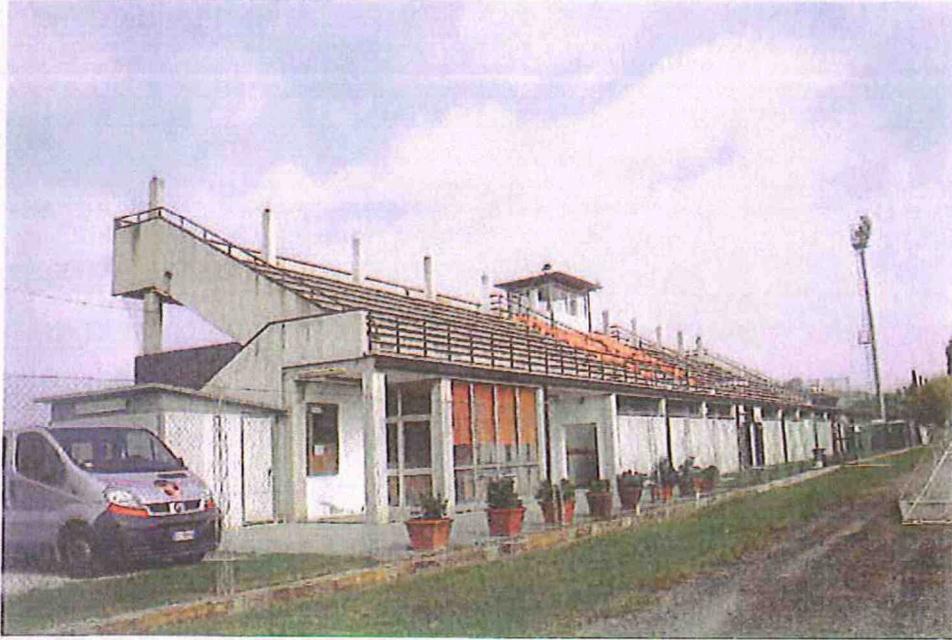
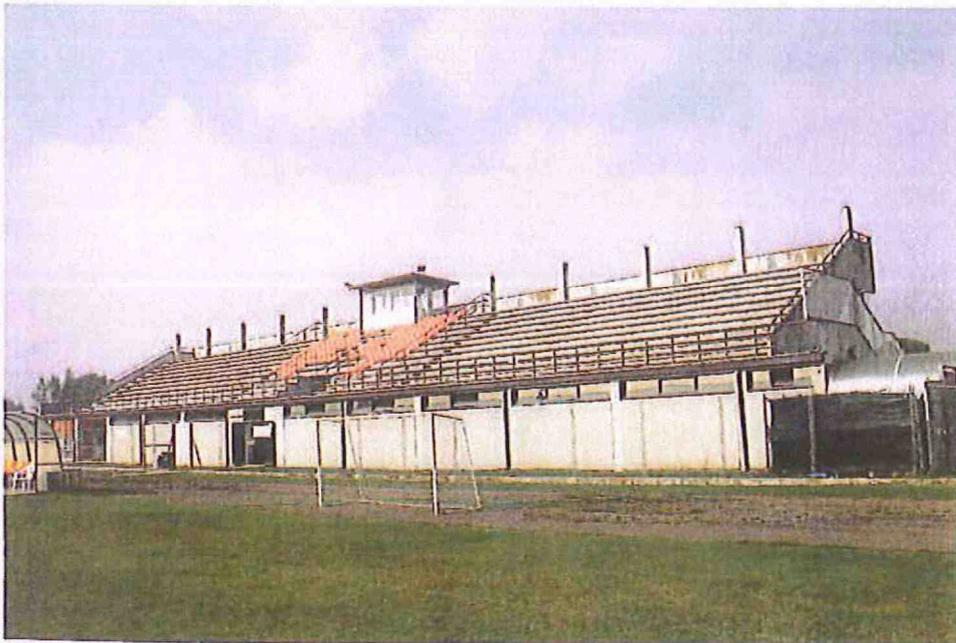
Il corpo di fabbrica principale risulta costituito dalla gradinata della tribuna, che funge da copertura dei locali di servizio (infermeria, spogliatoi, bar, ecc.) posti al piano terreno; sono presenti tre scale di accesso alla tribuna stessa (due laterali e una centrale): quella centrale in c.a. gettato in opera e due laterali in prefabbricato (*Allegato: foto 5, foto 6*).

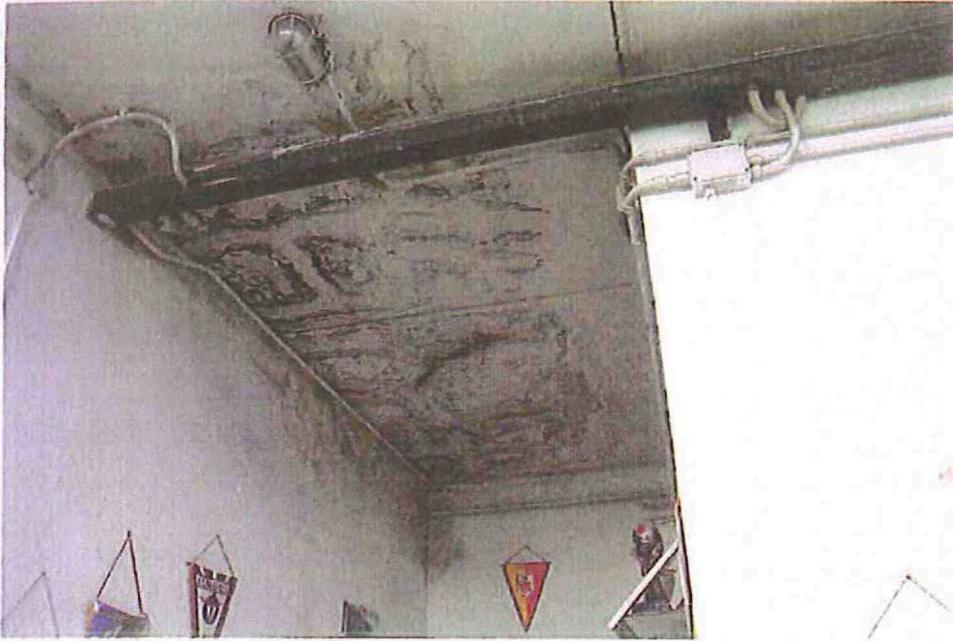
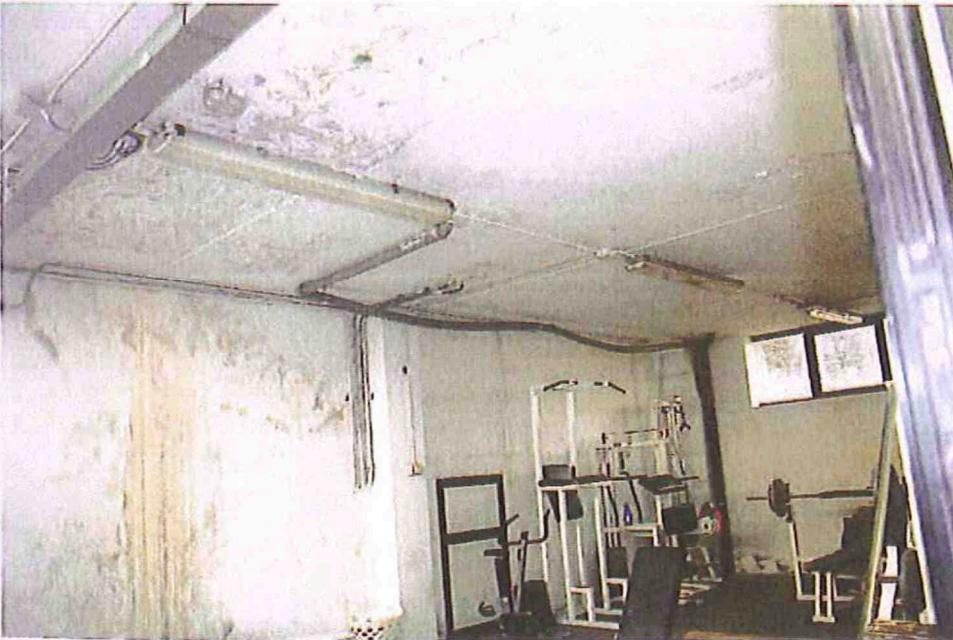
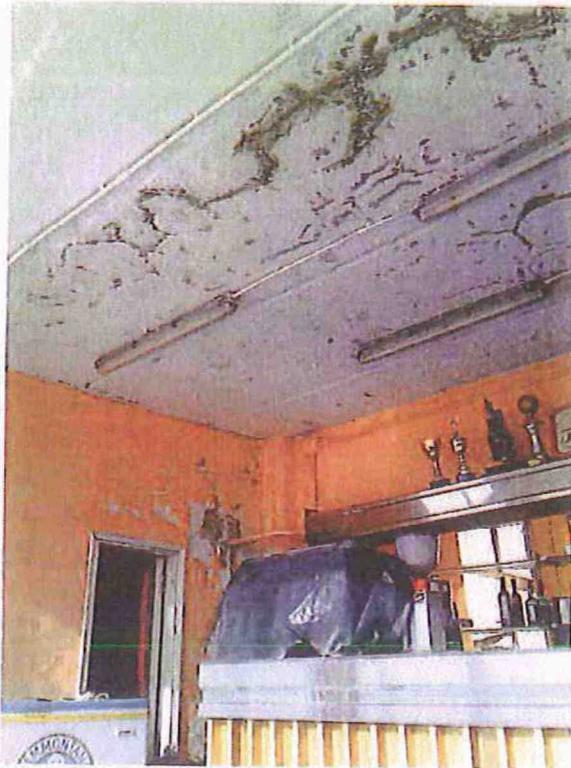
La modifica delle condizioni al contorno progettualmente previste ha comportato la situazione di degrado attualmente visibile nelle strutture; infatti l'assenza di protezione ha avuto come conseguenza il verificarsi di forti infiltrazioni d'acqua attraverso i gradoni ed il solaio di copertura dei locali a piano terra, che hanno determinato lo stato di degrado dell'edificio (*Allegato: foto 9, foto 10, foto 11*).

In conclusione l'assenza della copertura della tribuna che si protrae ormai da molti anni sta provocando notevoli problematiche sia per quanto riguarda le infiltrazioni d'acqua che il degrado del calcestruzzo; devono quindi essere adottati con sollecitudine interventi di ripristino ed impermeabilizzazione per impedire che l'evoluzione del fenomeno possa oltre che pregiudicare il corretto utilizzo degli ambienti del piano terreno anche compromettere gravemente le strutture esistenti in calcestruzzo.

-attuazione di adeguati provvedimenti che portino all'eliminazione delle infiltrazioni delle acque meteoriche attraverso i gradoni della tribuna con protezione delle parti in cls. esposte agli agenti atmosferici con idonei trattamenti;
