Riqualificazione impianto sportivo Petroio, Vinci via Villa Alessandri

LOTTO N° 1- PROGETTO ESECUTIVO

Oggetto: RELAZIONE GENERALE
DOCUMENTAZIONE FOTOGRAFICA

Tavola:
14

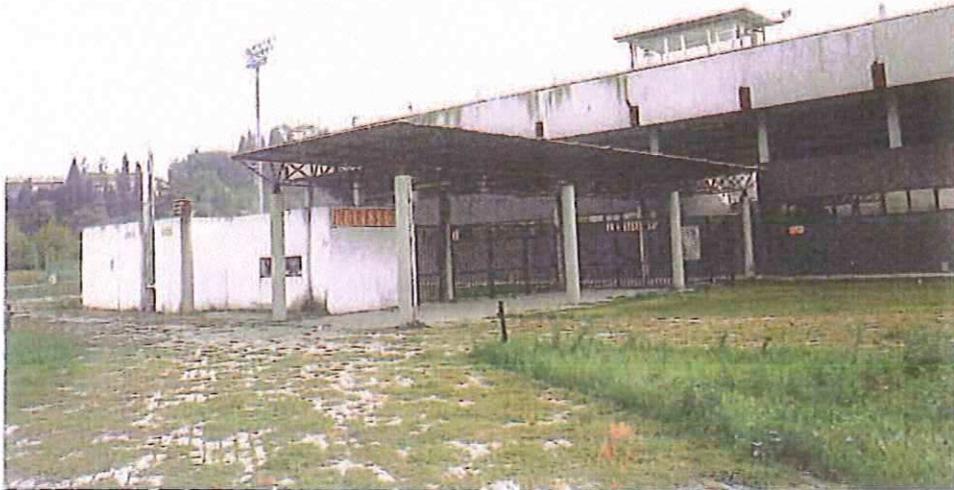
(foto 1)

La biglietteria e la centrale termica (*Allegato: foto1*) sono alloggiati in un

Per quanto riguarda la tettoia che collega con la gradinata (*Allegato: foto 1, foto 2*) questa è costituita da una struttura con pilastri in c.a. e copertura reticolare in acciaio.

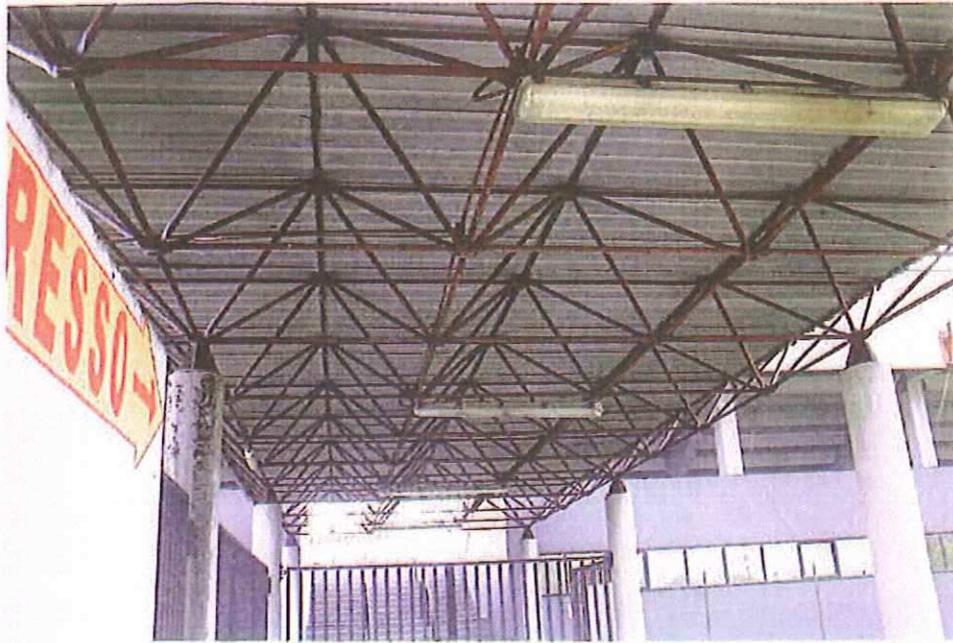
(foto 3)

In dettaglio le fondazioni sono costituite da plinti, tra loro collegati da cordoli in c.a., da cui spiccano colonne in c.a. alla cui sommità è ancorata la struttura reticolare in acciaio a sostegno del manto di copertura in lamiera (*Allegato: foto 3*).

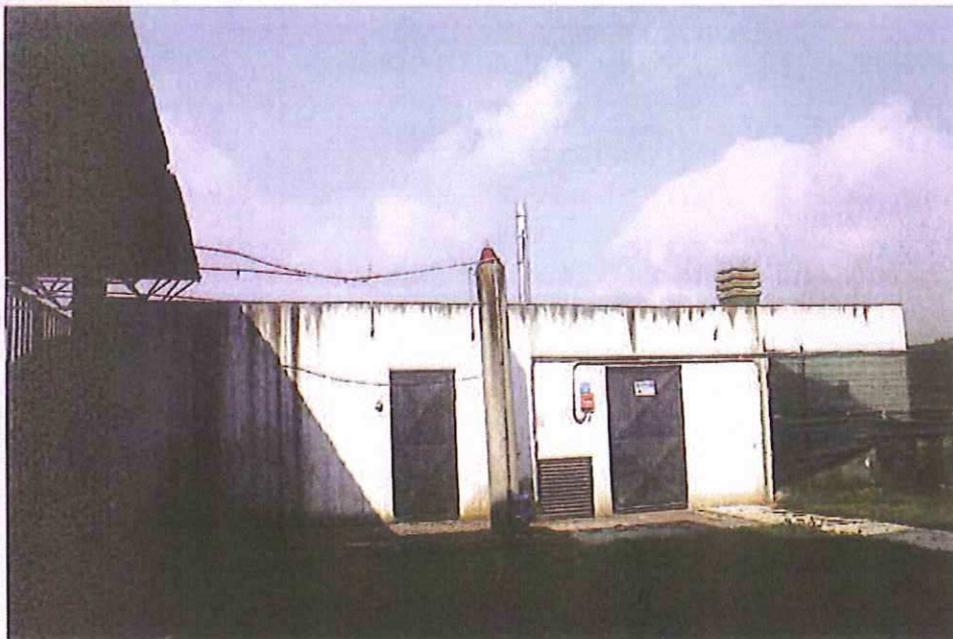
(foto 4)

Dall'esame visivo risulta mancante una piccola porzione della struttura reticolare sovrastante la biglietteria (*Allegato: foto 4*).

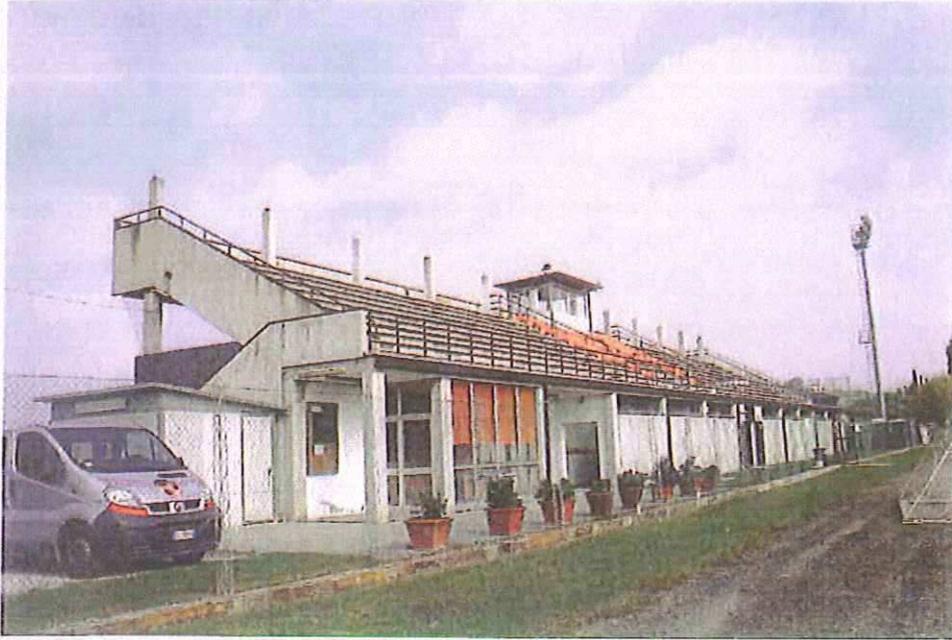
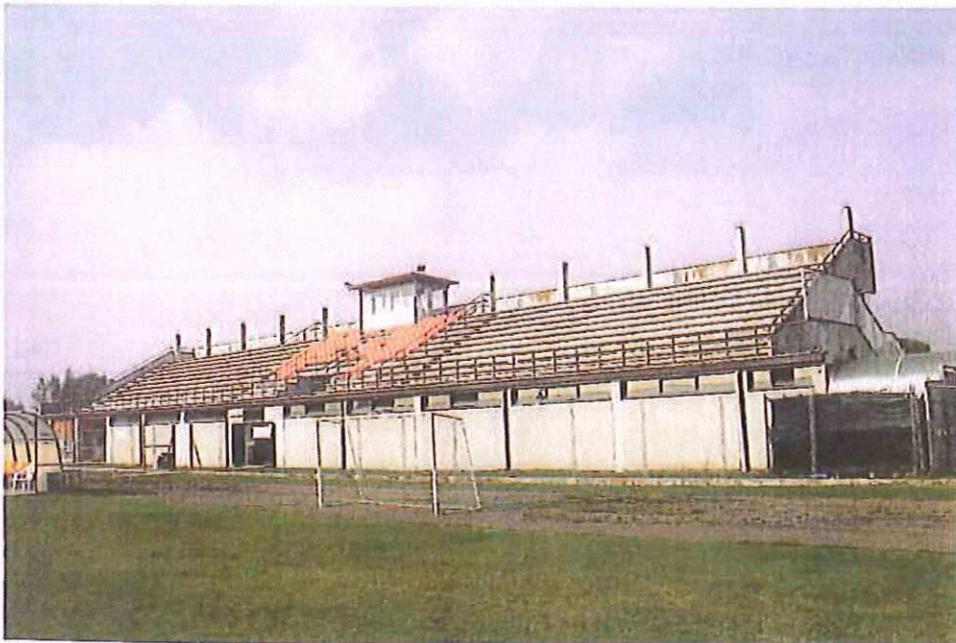
Il corpo di fabbrica principale risulta costituito dalla gradinata della tribuna, che funge da copertura dei locali di servizio (infermeria, spogliatoi, bar, ecc.) posti al piano terreno; sono presenti tre scale di accesso alla tribuna stessa (due laterali e una centrale): quella centrale in c.a. gettato in opera e due laterali in prefabbricato (*Allegato: foto 5, foto 6*).

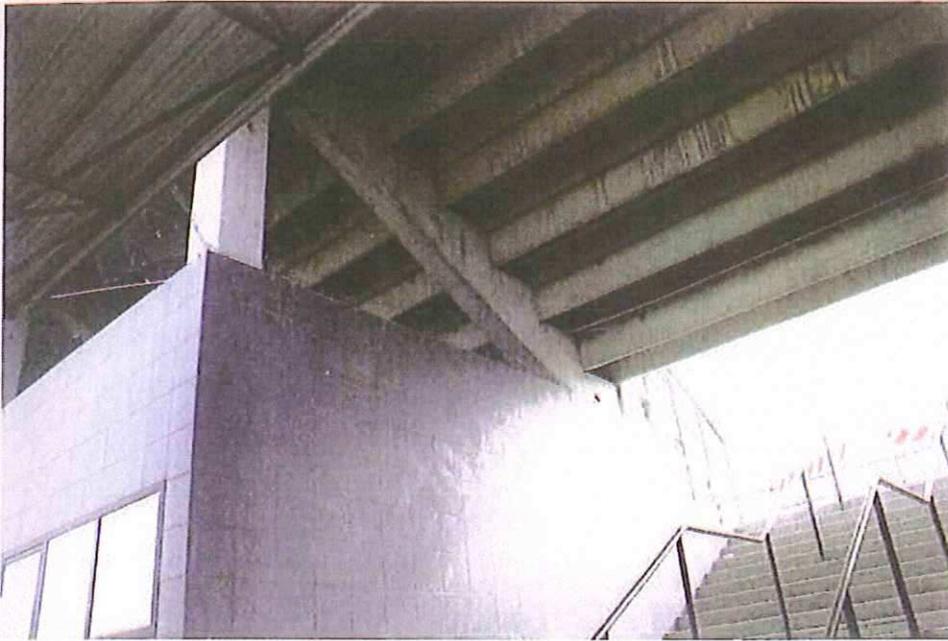
(foto 7)

Per quanto riguarda la gradinata della tribuna, questa è costituita da travi porta gradoni prefabbricate e successivamente assemblate in opera con gradoni prefabbricati a doppio T (*Allegato: foto 7*).

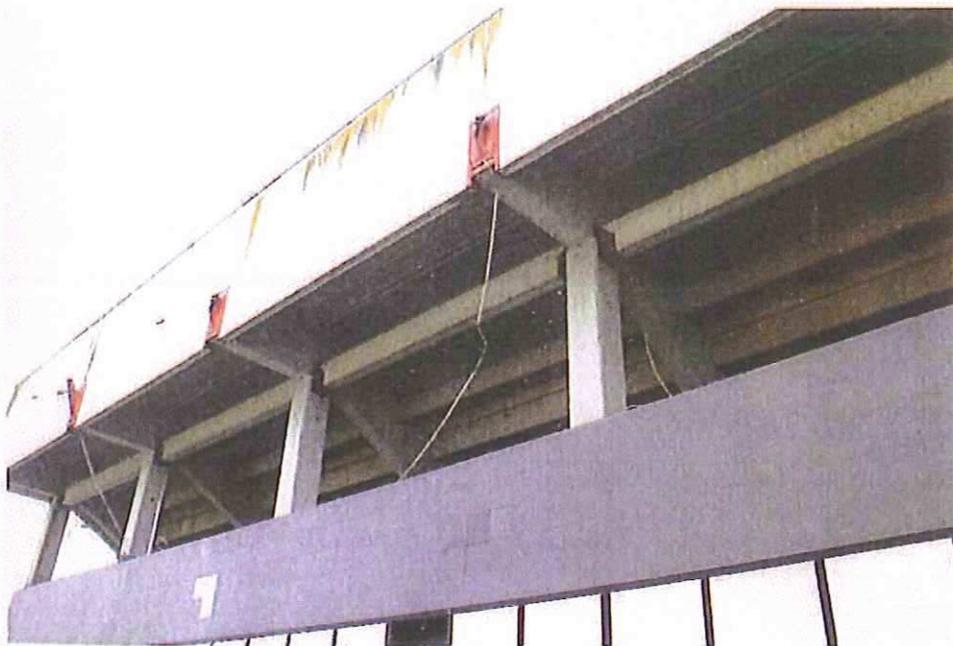
(foto 8)

Nella parte sommitale della tribuna il parapetto di delimitazione è formato da pannelli in c.a. ancorati alle travi porta gradoni mediante profilati metallici a C (*Allegato: foto 8*).

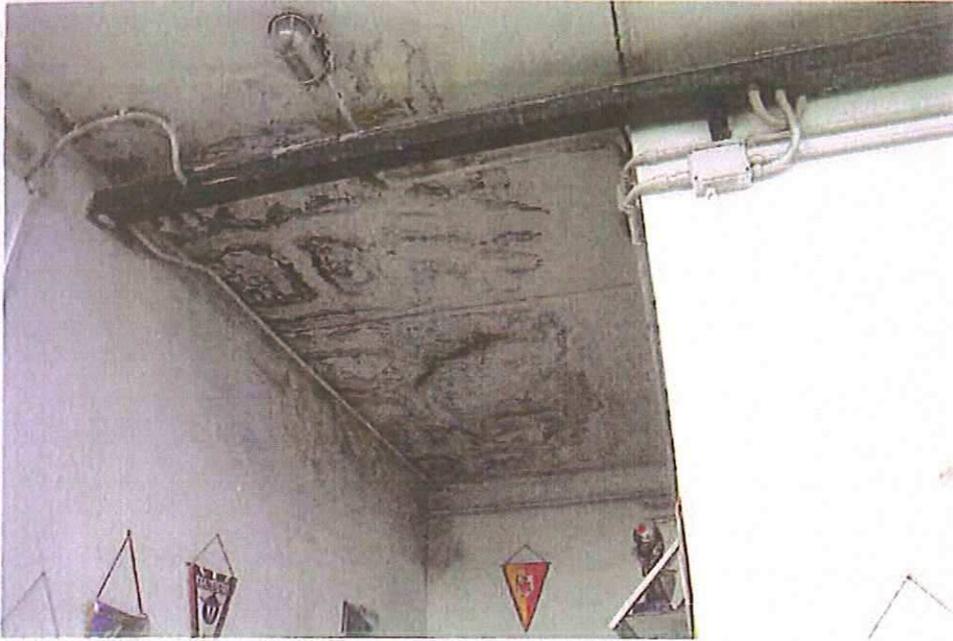
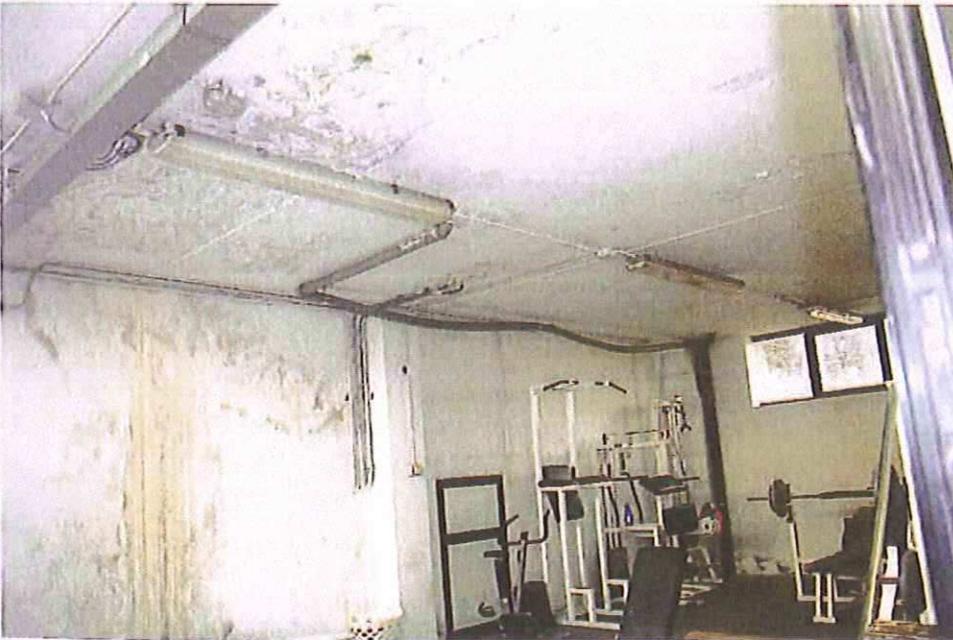
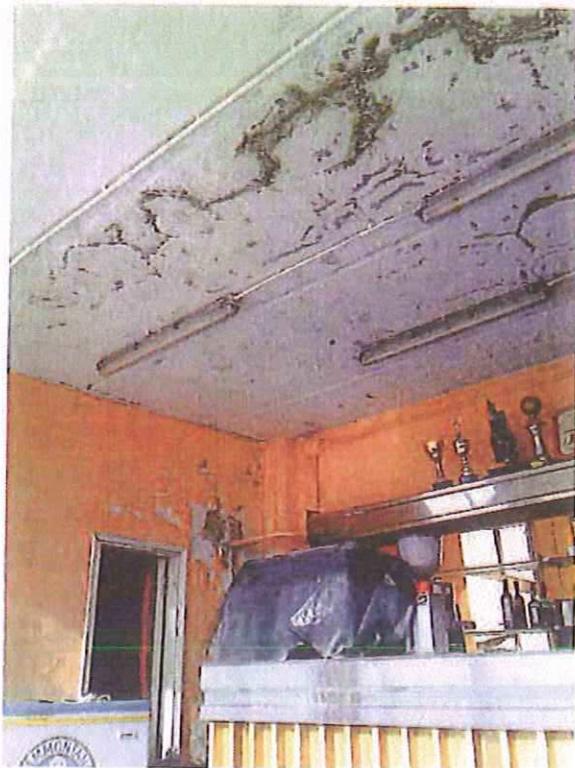
La modifica delle condizioni al contorno progettualmente previste ha comportato la situazione di degrado attualmente visibile nelle strutture; infatti l'assenza di protezione ha avuto come conseguenza il verificarsi di forti infiltrazioni d'acqua attraverso i gradoni ed il solaio di copertura dei locali a piano terra, che hanno determinato lo stato di degrado dell'edificio (*Allegato: foto 9, foto 10, foto 11*).

piano terreno, nei quali sono evidenti macchie di umidità , in particolare nella porzione lato campo sportivo (*Allegato: foto 9, foto 10, foto 11*).

-attuazione di adeguati provvedimenti che portino all'eliminazione delle infiltrazioni delle acque meteoriche attraverso i gradoni della tribuna con protezione delle parti in cls esposte agli agenti atmosferici con idonei trattamenti;

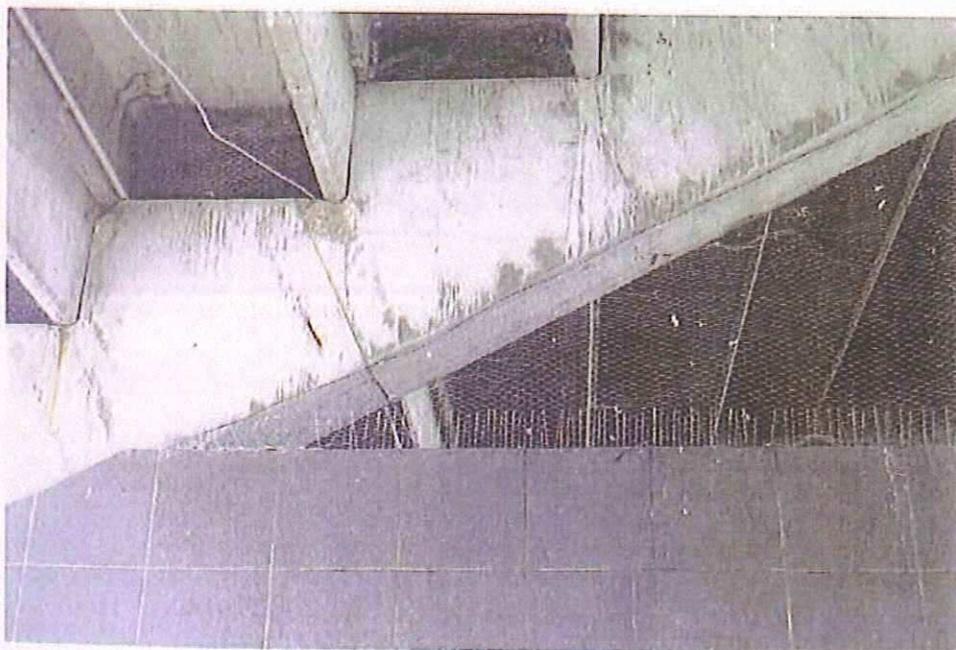
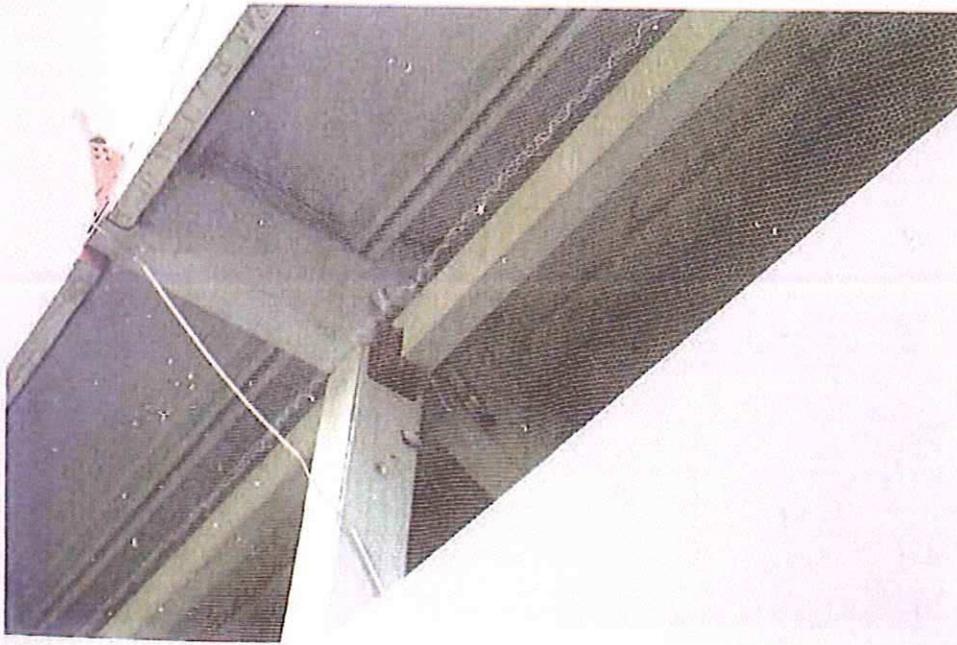
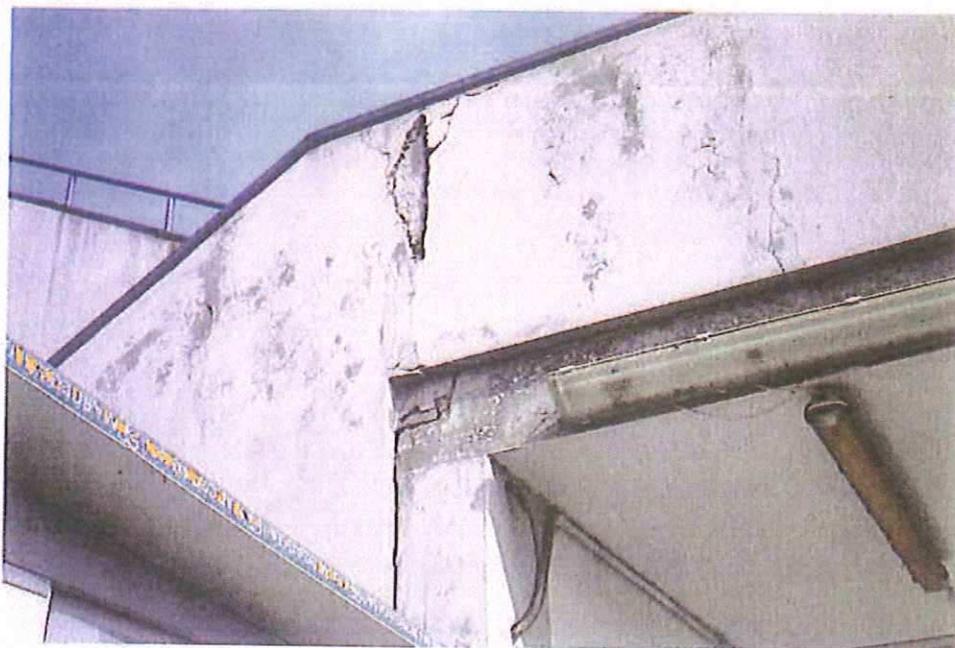
In particolare si evidenzia la disgregazione del calcestruzzo in alcune porzioni sia delle strutture principali che dei gradoni con conseguente espulsione di elementi in calcestruzzo per cui mancando il copriferro l'armatura metallica delle strutture risulta in vista (*Allegato: foto 12, foto 13, foto 14, foto 15*).

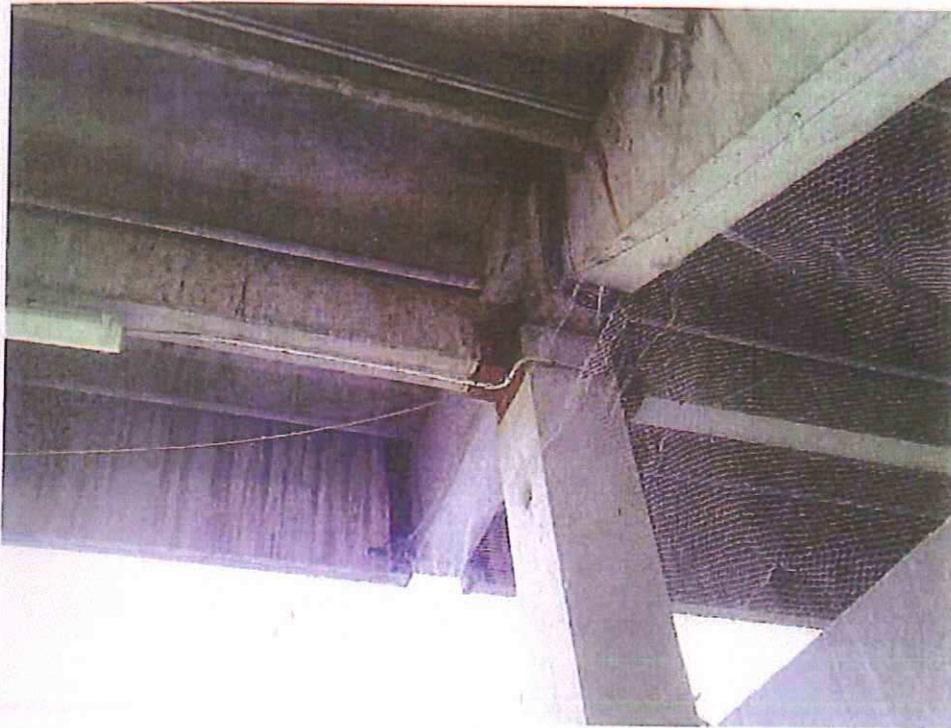
(foto 13)

Tale indagine, oltre a evidenziare quanto sopra riportato, ha fatto emergere carenze nei collegamenti dei pannelli del parapetto della parte sommitale della tribuna alle travi porta gradoni connessioni che risultano realizzate mediante profilati a C; si è rilevato infatti come il numero di barre trasversali poste in opera risulti inferiore a quanto previsto progettualmente (*Allegato: foto13*).

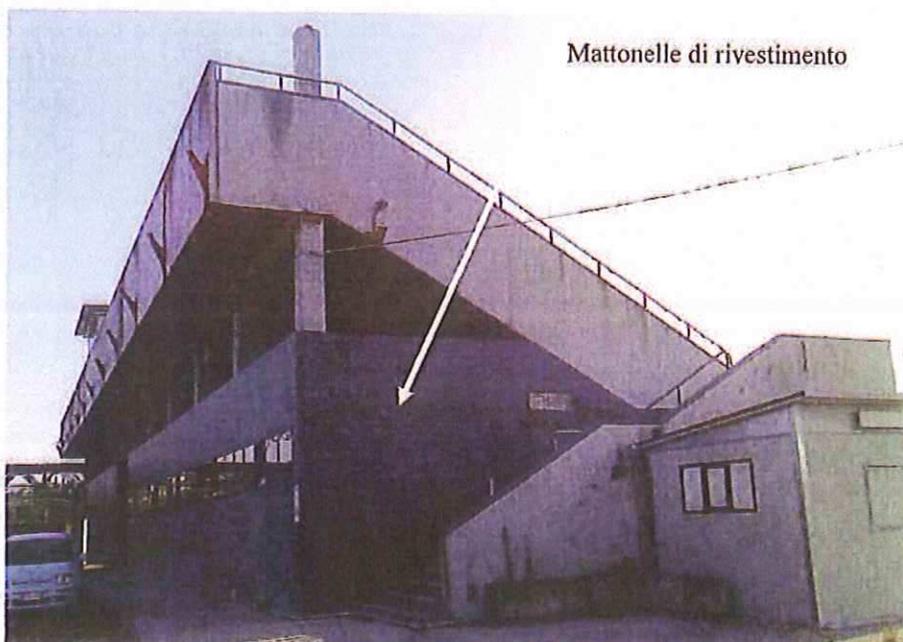
(foto 16)

Si rileva inoltre il distacco di alcune mattonelle del rivestimento esterno dei locali del piano terra (*Allegato: foto16*).

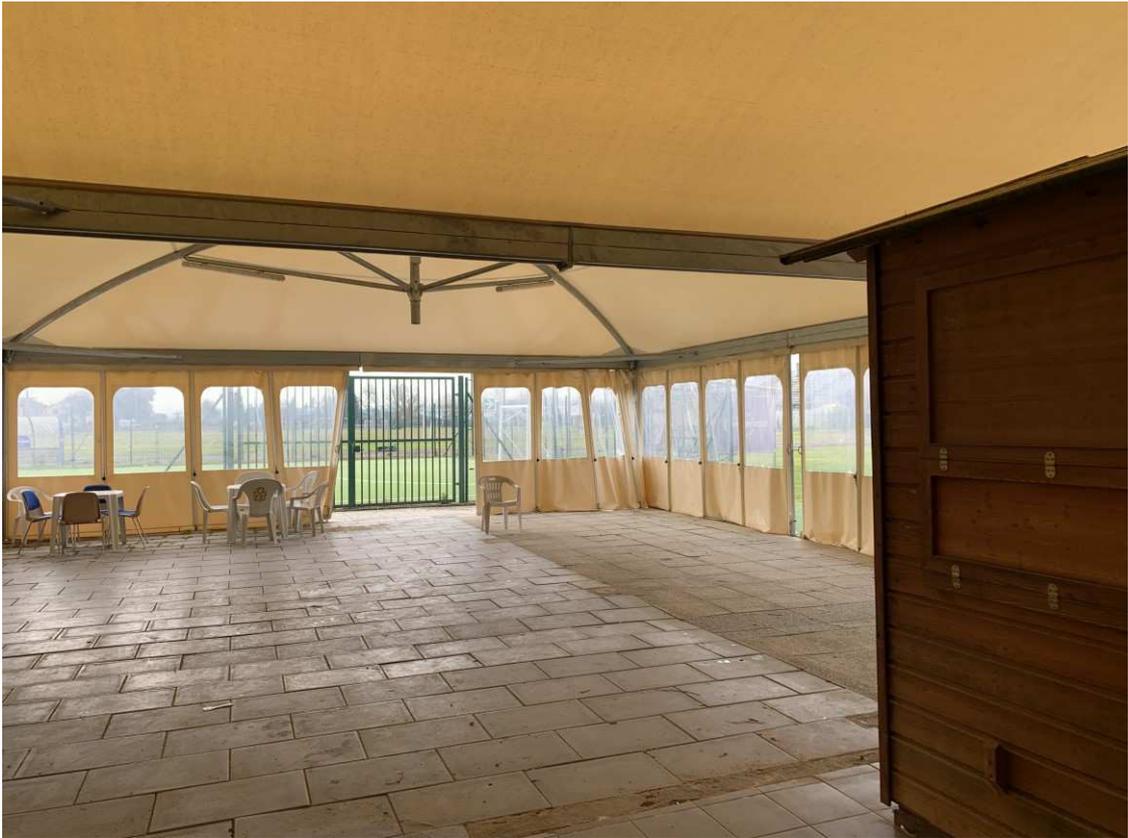
Foto 101

ESTERNI IMPIANTO SPORTIVO LATO NORD

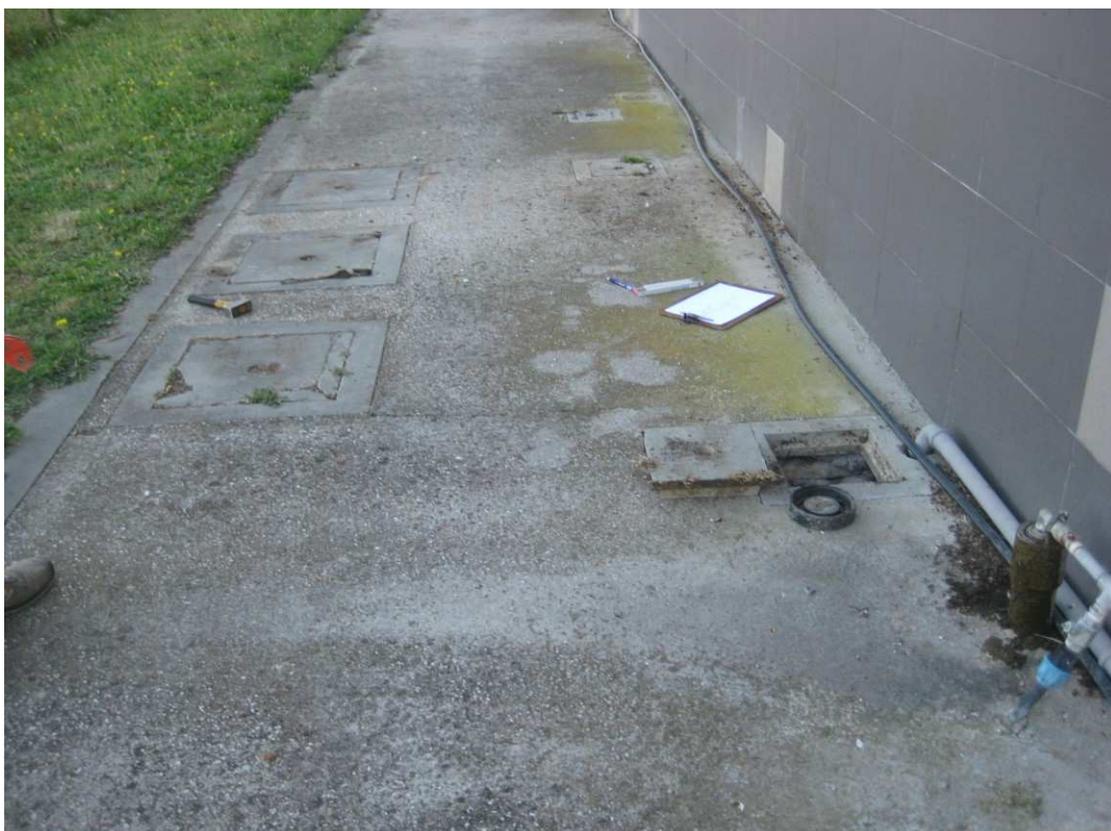
Foto 113

FOSSE BIOLOGICHE E POZZETTI DEI LOCALI SOTTOTRIBUNA

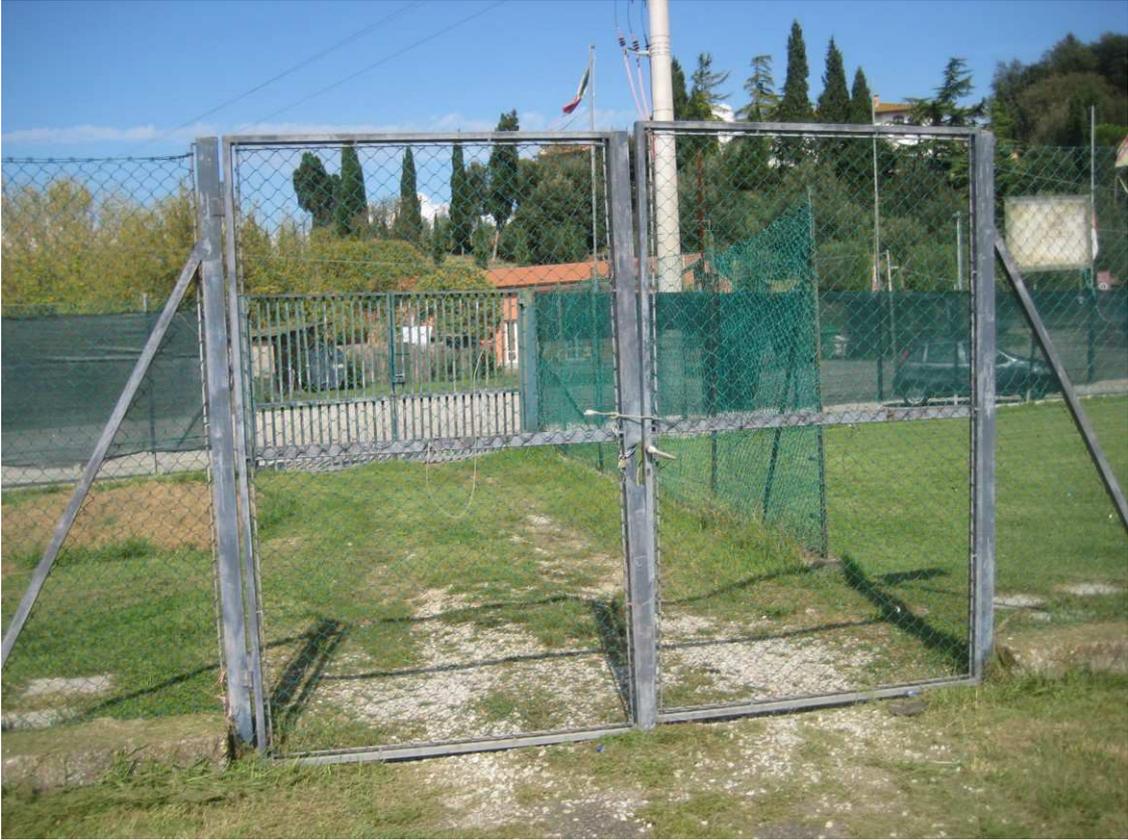
Foto 115

CANCELLI
