CERTIFICATO DI IDONEITÀ STATICA E SISMICA CON**PRESCRIZIONI**

OGGETTO: verifica di idoneità statica e sismica delle strutture della tribuna del campo sportivo di Petroio, in via Villa Alessandri, nel comune di Vinci (Fi).

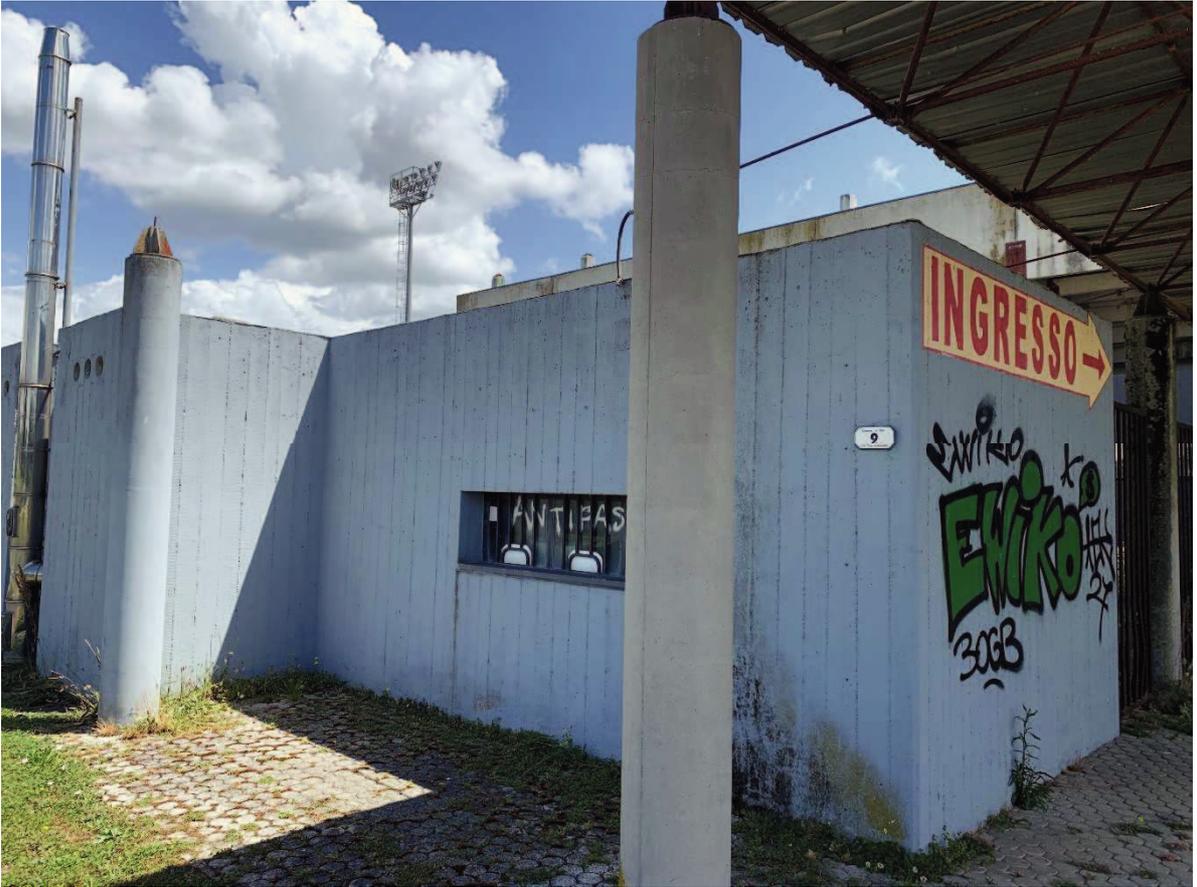
Foto 1

La biglietteria e la centrale termica (foto 1) sono alloggiati in un manufatto monopiano, con pianta a L, con struttura portante costituita da setti in cemento armato, impostati su travi di fondazione, ancora in cemento armato, e copertura piana

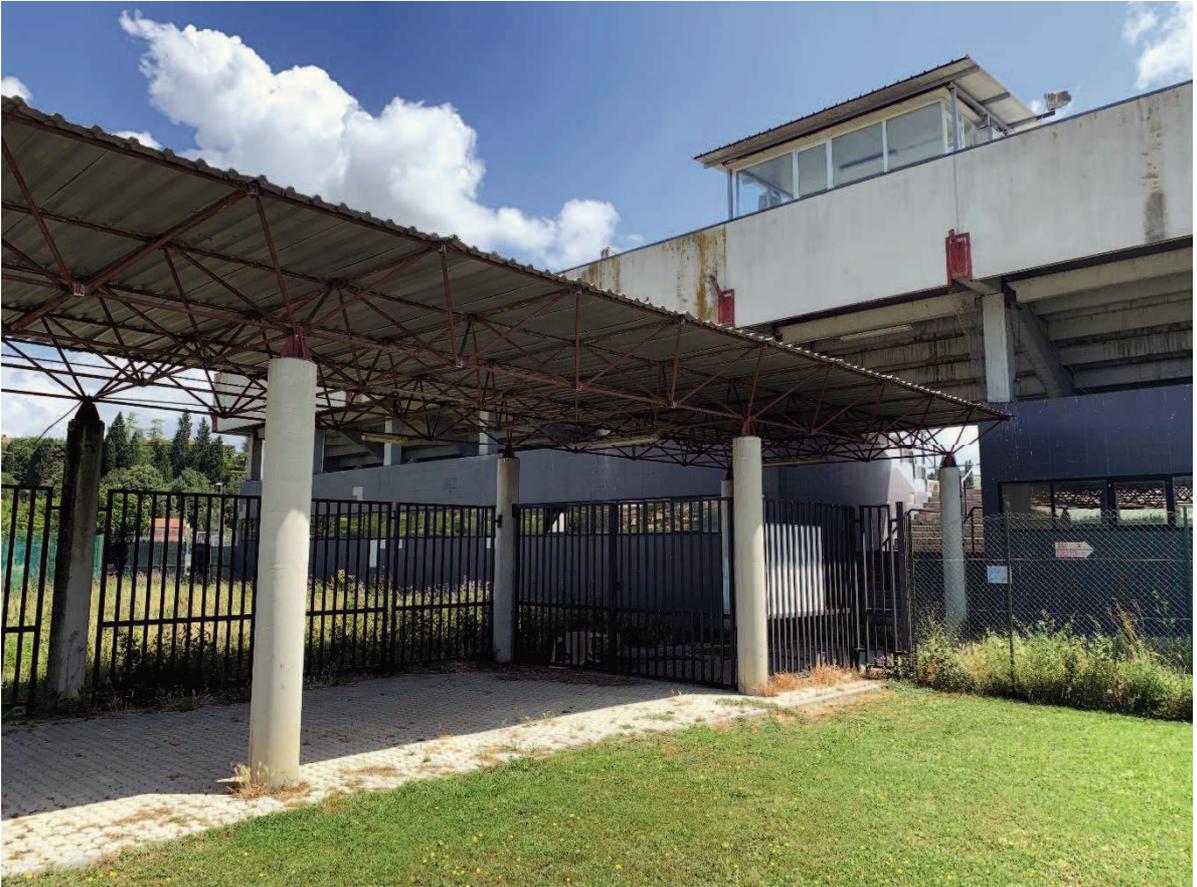
Foto 2

Per quanto riguarda la tettoia che collega la biglietteria alla gradinata (foto 2), essa è costituita da una struttura con pilastri in cemento armato e copertura in lamiera metallica poggiata su struttura reticolare in acciaio. In particolare, le fondazioni sono costituite da plinti, tra loro collegati da cordoli in cemento armato, da cui spiccano colonne ancora in cemento armato alla cui sommità è ancorata la struttura reticolare in acciaio a sostegno del manto di copertura (foto 3). Dall'esame visivo si rileva la mancanza di una piccola porzione della struttura reticolare sovrastante la biglietteria (foto 4).

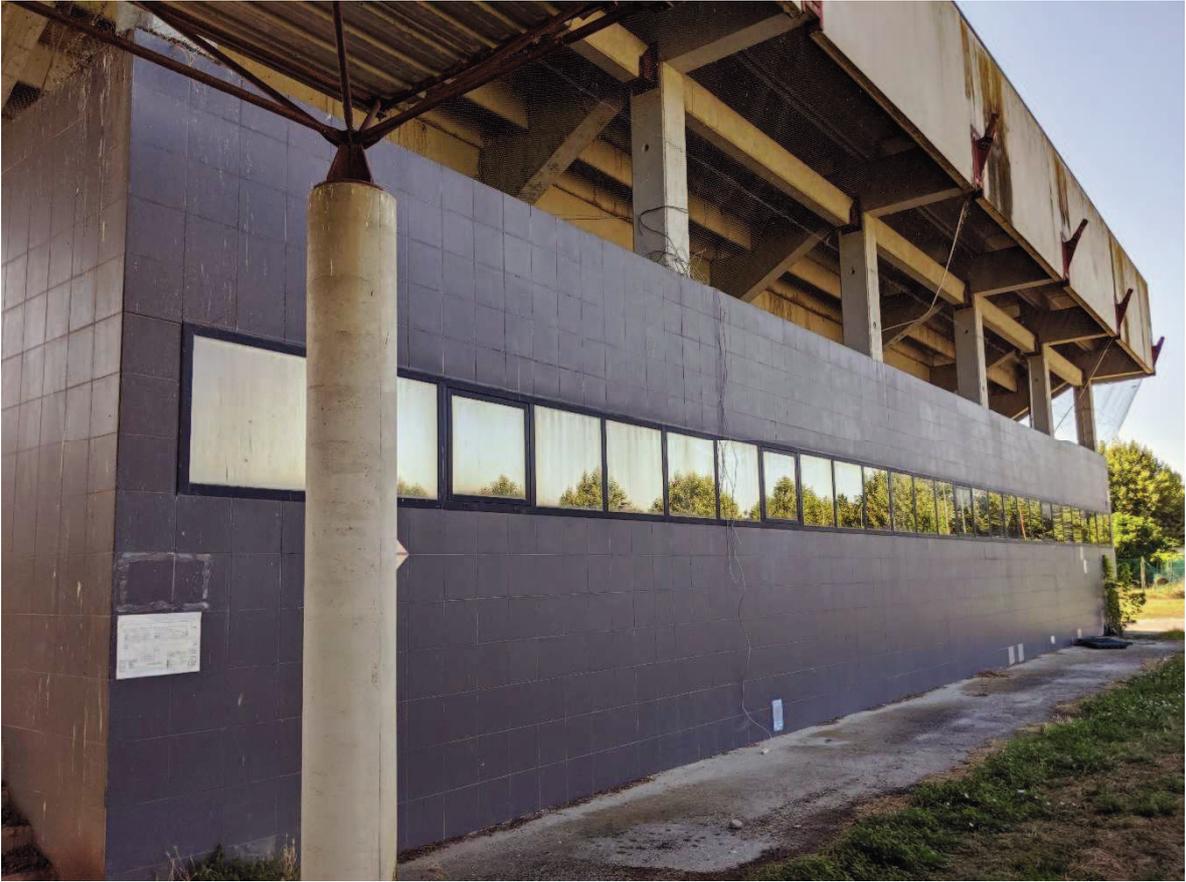
Foto 7

della tribuna, questa è costituita da travi porta gradoni prefabbricate e successivamente assemblate in opera con gradoni prefabbricati a doppio T su di esse appoggiate (foto 7).

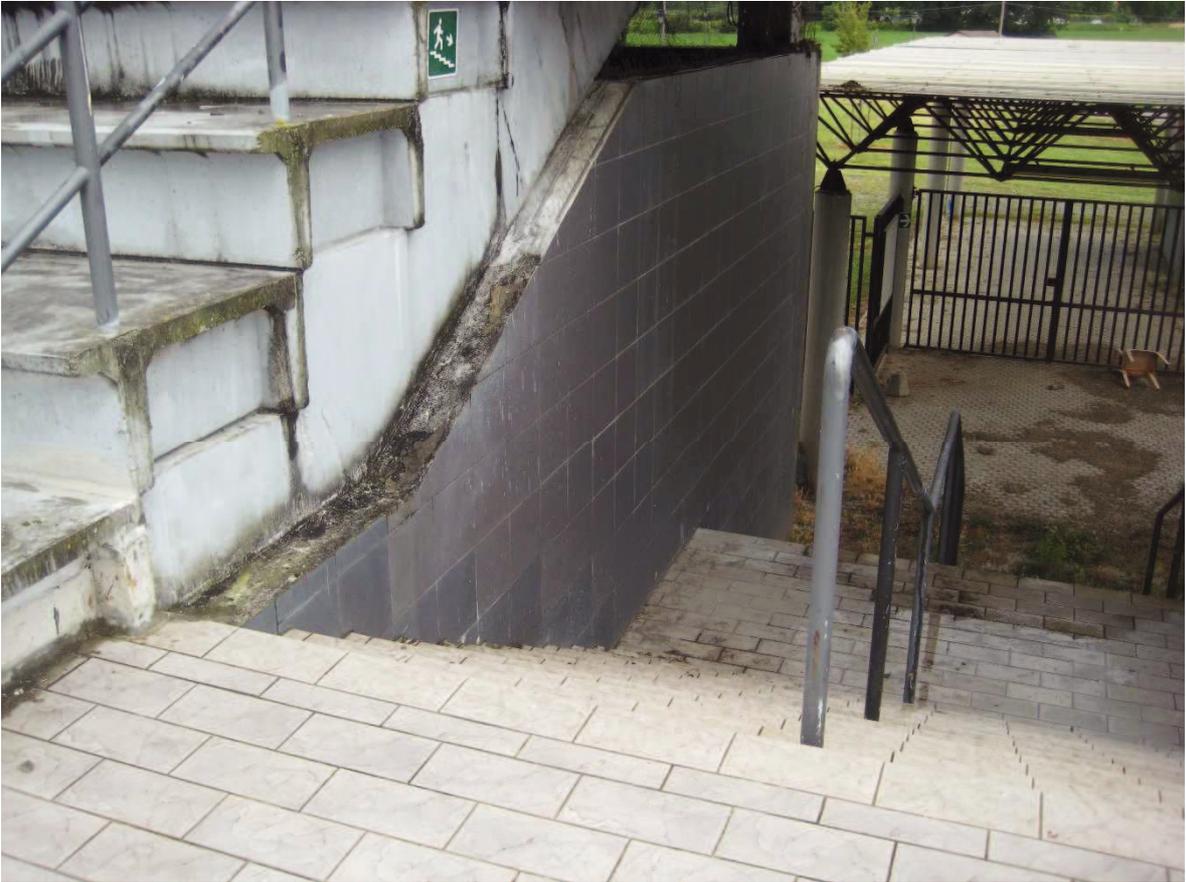
Foto 8

Sono presenti tre scale di accesso alla tribuna stessa: quella centrale realizzata in cemento armato gettato in opera (foto 8) e le due laterali in prefabbricato (foto 9, foto 10).

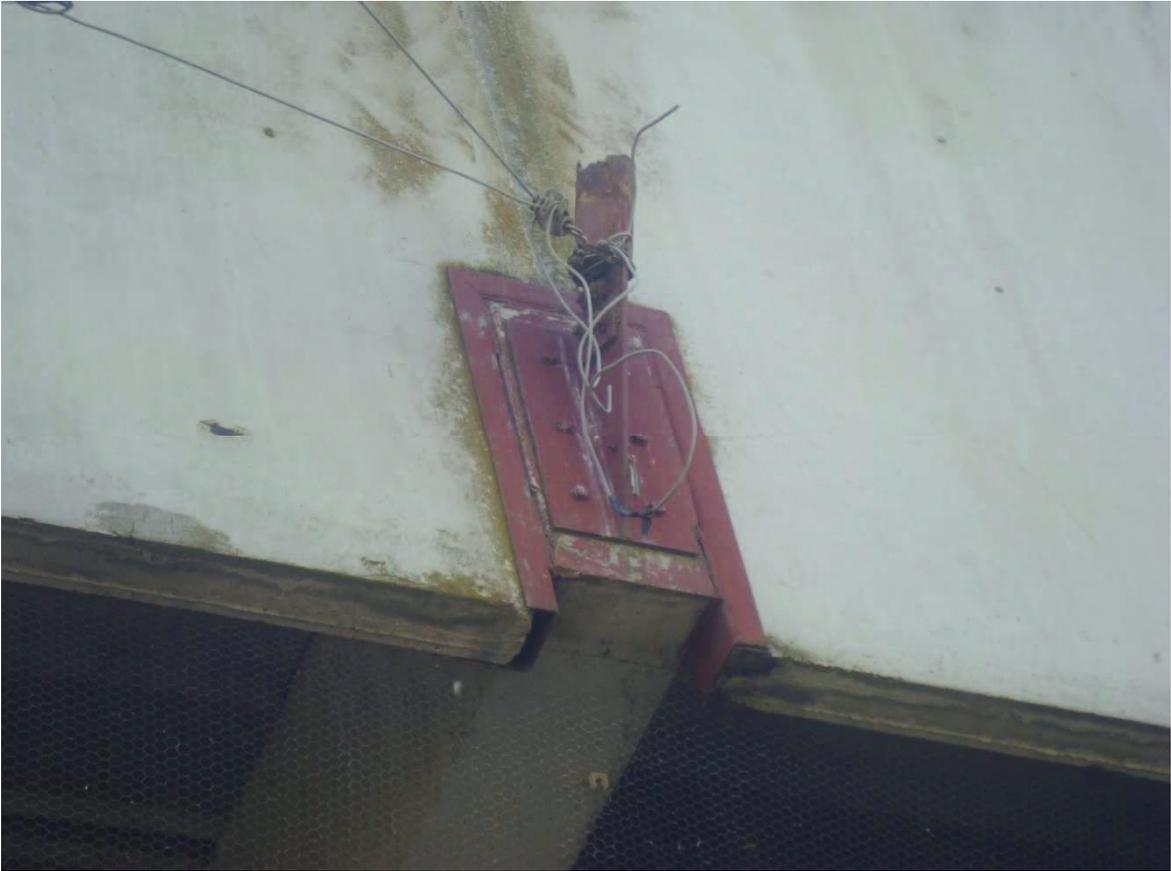
Foto 12

Nella parte sommitale della tribuna il parapetto di delimitazione è formato da pannelli in cemento armato prefabbricati ancorati alle travi porta gradoni mediante profilati metallici a C (foto 11, foto 12). Anche sui due lati estremi della tribuna, che danno sulle scale, sono posti pannelli prefabbricati ancorati alle travi porta gradoni (foto 13).

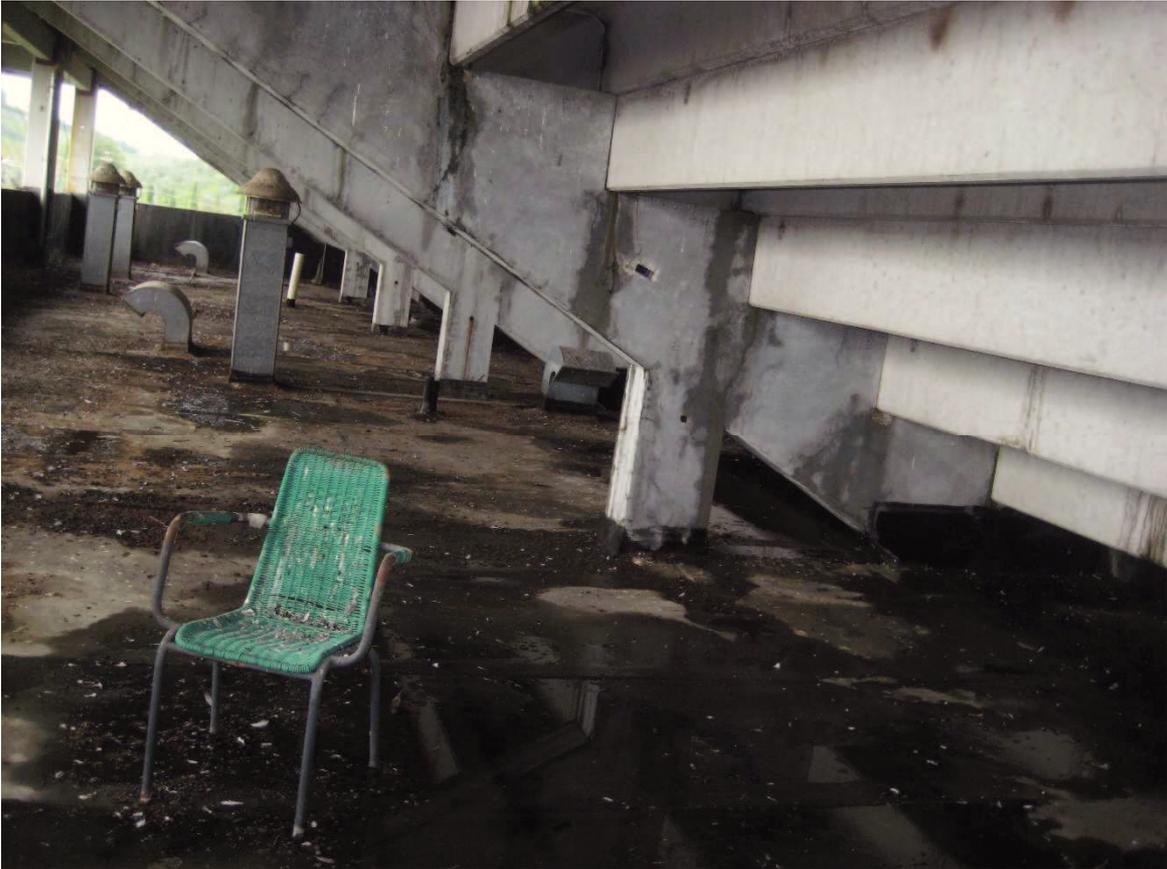
Foto 17

la disgregazione del calcestruzzo in alcune porzioni sia delle strutture principali che dei gradoni, con conseguente espulsione di elementi in calcestruzzo per cui, mancando il copriferro, risulta visibile in alcuni punti l'armatura metallica delle strutture (foto 16, foto 17, foto 18, foto 19). E' presente inoltre, ancora a causa delle infiltrazioni di acqua, un notevole stato di degrado dei locali di servizio al piano terreno, nei quali sono evidenti macchie di umidità sulle pareti e sugli elementi del solaio di copertura, nei quali sono visibili zone mancanti del cemento del copriferro (foto 14, foto 15, foto 16).

5. Attuazione di adeguati provvedimenti che portino all'eliminazione delle infiltrazioni delle acque meteoriche attraverso i gradoni della tribuna, con protezione delle parti in calcestruzzo esposte agli agenti atmosferici con idonei trattamenti.

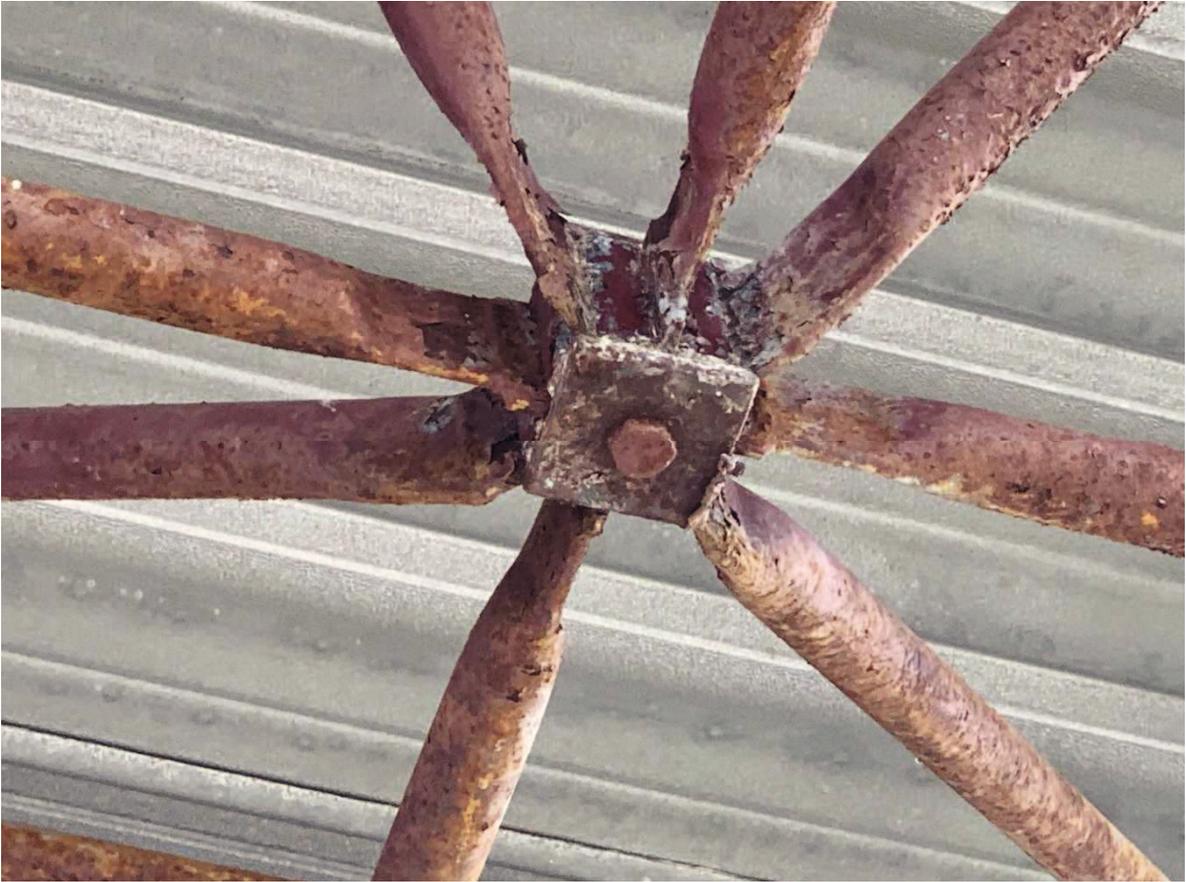
Foto 27

A riguardo della struttura metallica che costituisce la tettoia di collegamento tra la biglietteria e la gradinata si nota un degrado diffuso, dovuto alla mancanza di manutenzione, con la completa ossidazione delle parti in acciaio (foto 26, foto 27). Si ritiene che interventi di ripristino della protezione superficiale di questi elementi risulterebbe eccessivamente dispendiosa e senza garanzia di efficacia. E' quindi opportuna la demolizione della tettoia per la sua ricostruzione in modo appropriato.
