Riqualificazione impianto sportivo

Petroio, Vinci
via Villa Alessandri

Oggetto: RELAZIONE GENERALE
PROGETTO ESECUTIVO

OGGETTO: Verifica di idoneità statica e sismica delle strutture della tribuna del campo sportivo di Petroio, nel Comune di Vinci (FI).

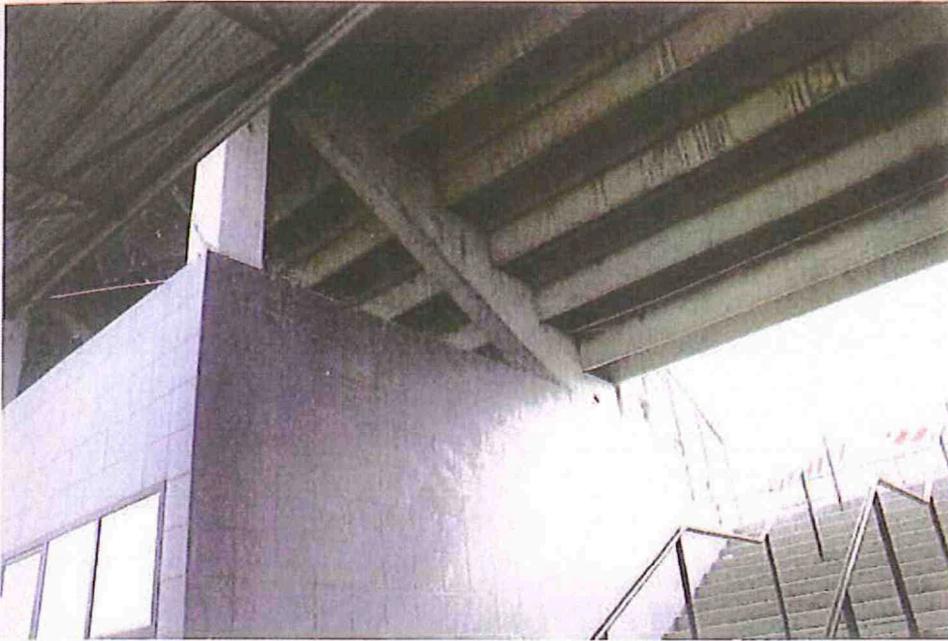
(foto 7)

Per quanto riguarda la gradinata della tribuna, questa è costituita da travi porta gradoni prefabbricate e successivamente assemblate in opera con gradoni prefabbricati a doppio T (*Allegato: foto 7*).

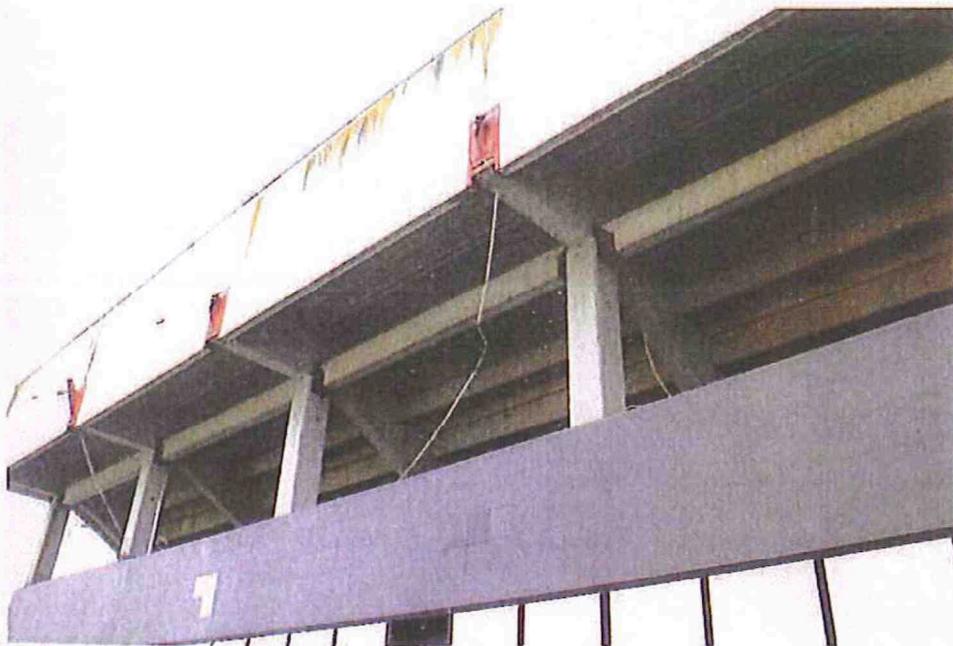
(foto 8)

Nella parte sommitale della tribuna il parapetto di delimitazione è formato da pannelli in c.a. ancorati alle travi porta gradoni mediante profilati metallici a C (*Allegato: foto 8*).

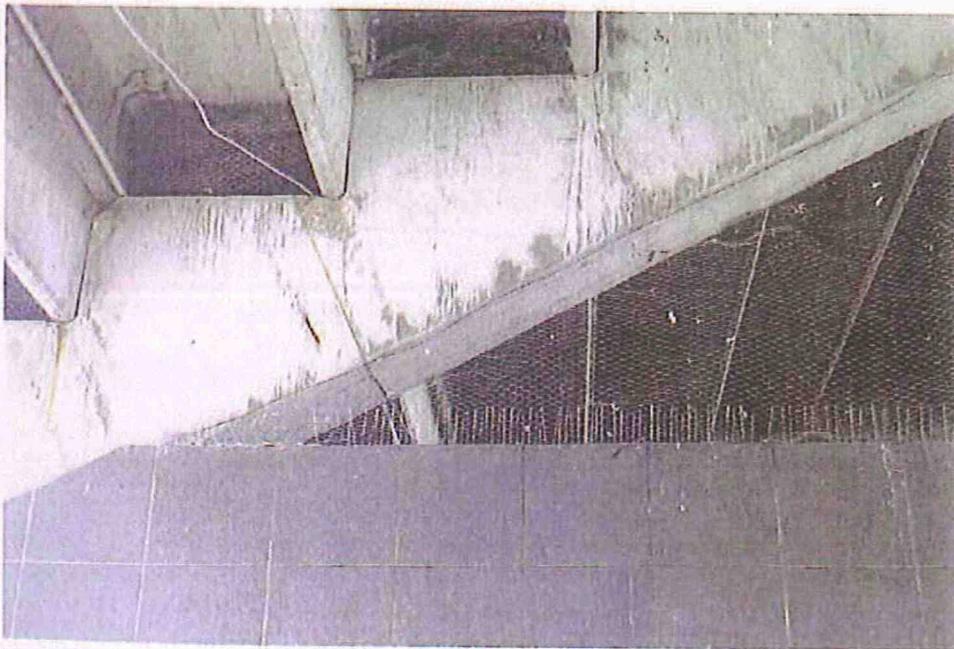
(foto 12)

In particolare si evidenzia la disgregazione del calcestruzzo in alcune porzioni sia delle strutture principali che dei gradoni con conseguente espulsione di elementi in calcestruzzo per cui mancando il copriferro l'armatura metallica delle strutture risulta in vista (*Allegato: foto 12, foto 13, foto 14, foto 15*).

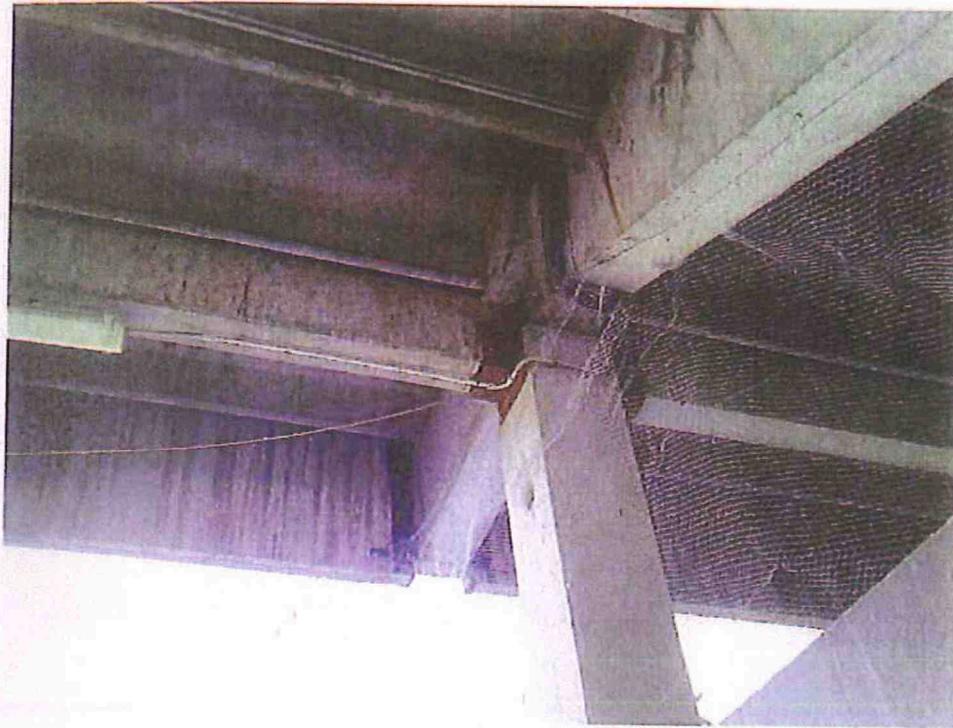
(foto 13)

Tale indagine, oltre a evidenziare quanto sopra riportato, ha fatto emergere carenze nei collegamenti dei pannelli del parapetto della parte sommitale della tribuna alle travi porta gradoni connessioni che risultano realizzate mediante profilati a C; si è rilevato infatti come il numero di barre trasversali poste in opera risulti inferiore a quanto previsto progettualmente (*Allegato: foto13*).

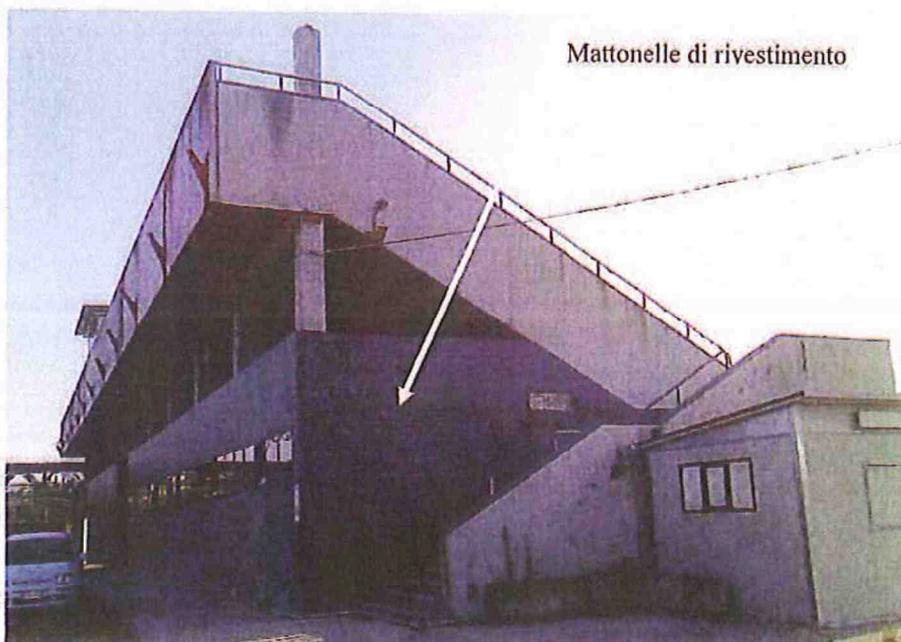
(foto 16)

Si rileva inoltre il distacco di alcune mattonelle del rivestimento esterno dei locali del piano terra (*Allegato: foto16*).
