## NUOVA SCUOLA DELL'INFANZIA "STACCIA BURATTA"

## Elaborati Generali ANALISI DELLE VULNERABILITA' DEL MURO PERIMETRALE

# E-GA-5

REALIZZAZIONE NUOVA SCUOLA DELL'INFANZIA "STACCIA BURATTA"  
NEL COMUNE DI VINCI (FI)

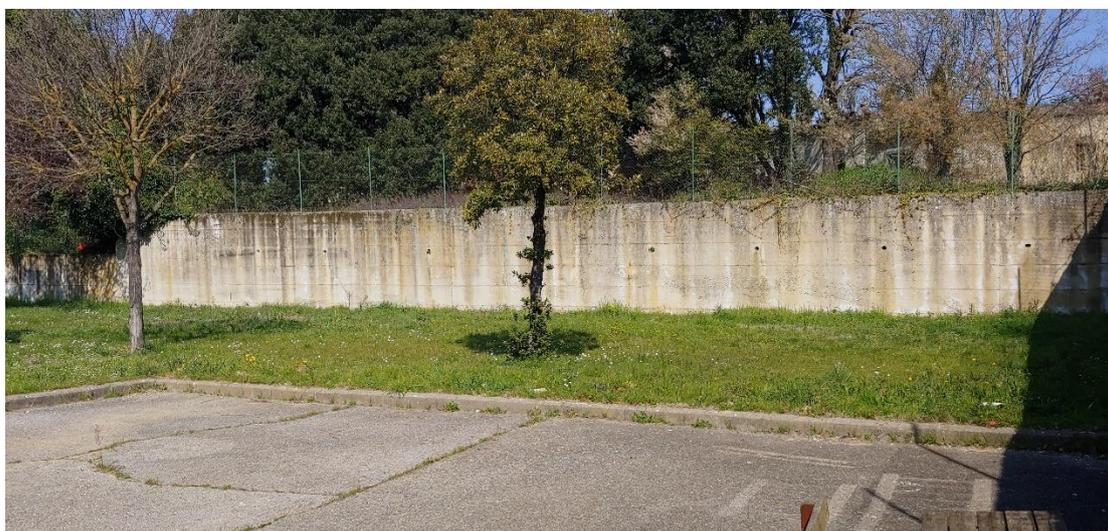
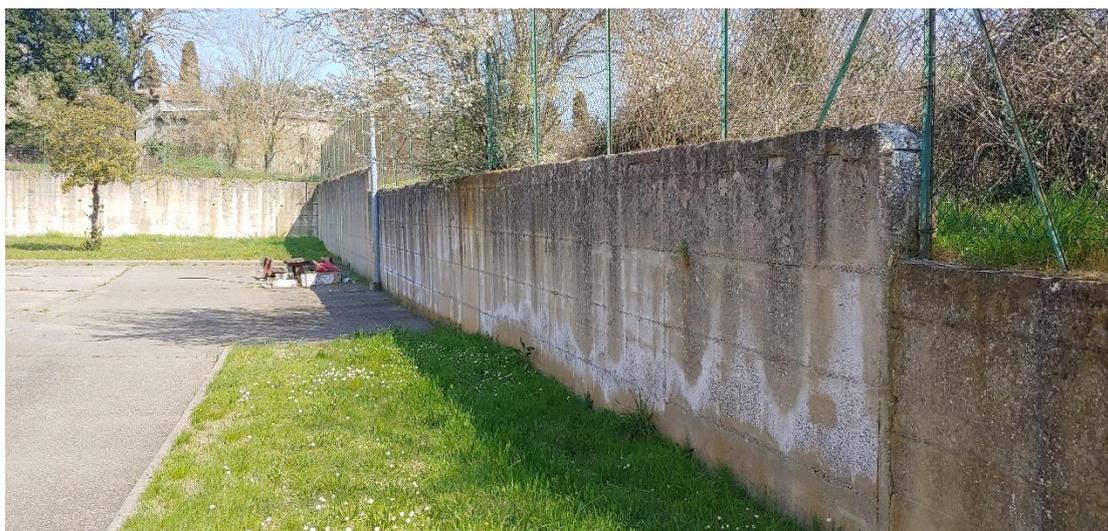
I muri hanno diverse altezze poiché seguono ovviamente le quote dei terreni retrostanti, sopra i muri sono poste delle recinzioni in rete metallica e paletti fissati ai muri stessi.

Sono presenti fori a circa metà altezza dei muri allo scopo di drenare gli stessi dalle acque di infiltrazione a monte. Non è noto se vi siano ghiaie o geotessili a monte non avendo indagato su tale lato.

Lo spessore dei muri è di 30cm.
