Comune di Vinci

Interventi urgenti alla copertura e alle fosse biologiche della scuola secondaria di primo grado di Sovigliana, Vinci

PROGETTO ESECUTIVO

Tav: A1	Nome del Documento: Relazione Generale
-------------------	--

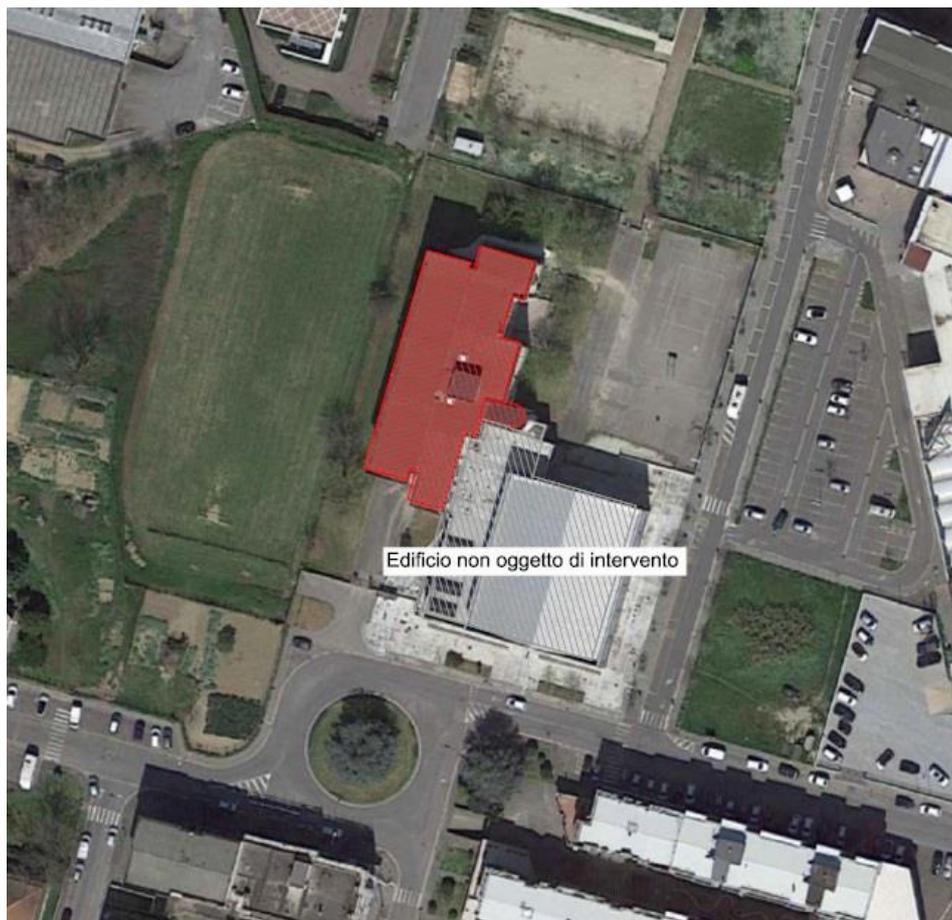
Figura 1 - Ortofoto con individuazione dell'edificio oggetto di intervento

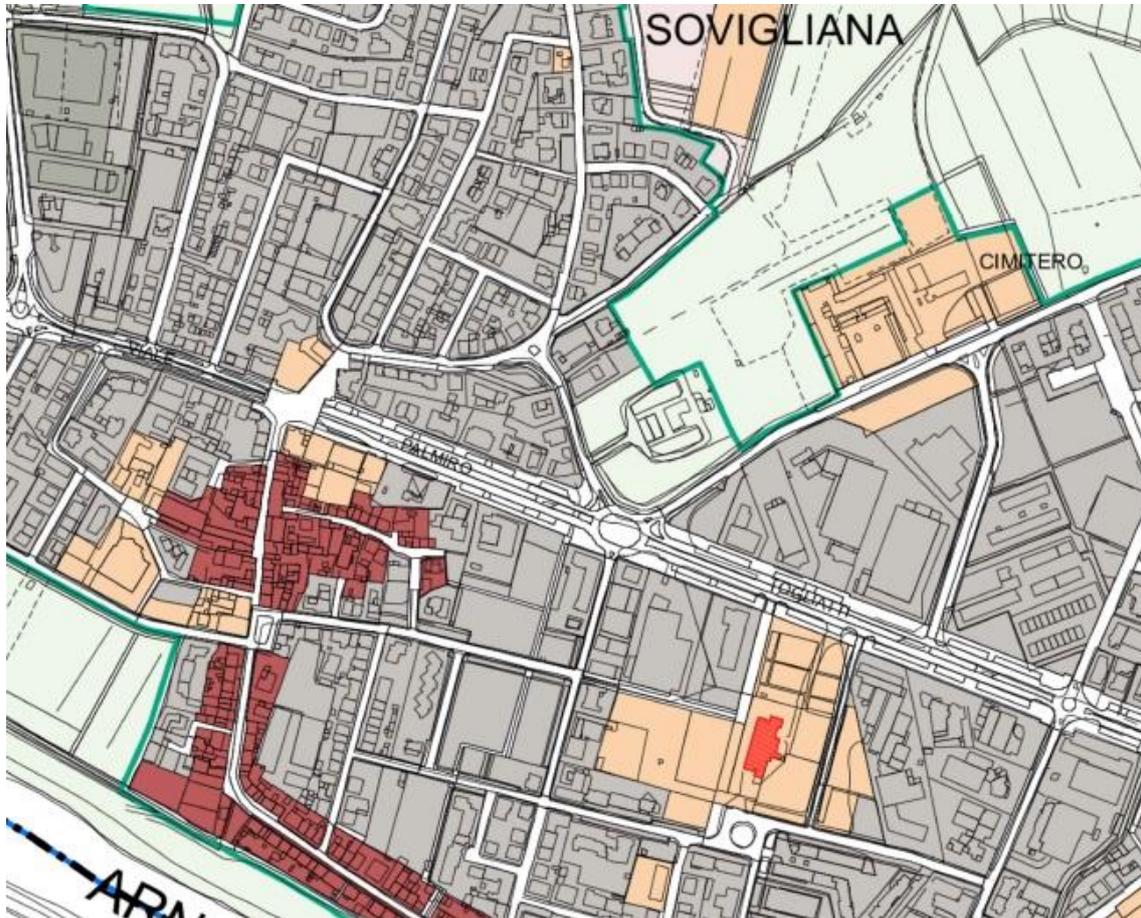
Dall'estratto della tavola "Zone Omogenee" del Regolamento Urbanistico si può notare che l'edificio ricade all'interno della zona F, si riporta di seguito lo stralcio della tavola.

Figura 3 - Stralcio della tavola "Zone Omogenee" del Regolamento Urbanistico

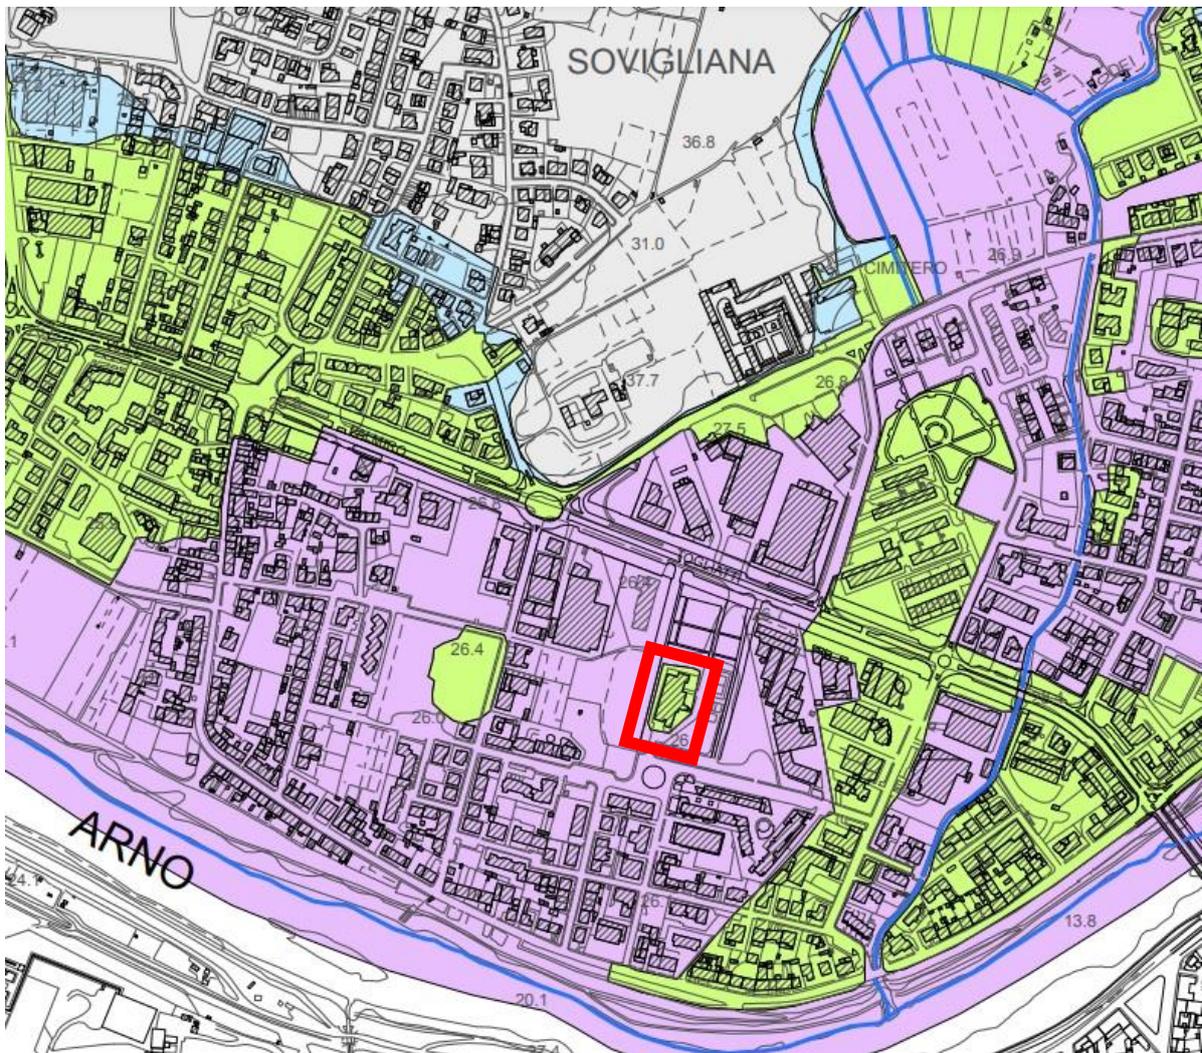
Dal punto di vista idraulico l'edificio oggetto d'intervento ricade su area:

- in "Classe di Pericolosità Idraulica - I3 pericolosità elevata - aree soggette ad allagamenti per eventi di piena con Tr compreso tra 30 e 200 anni"

Figura 4 – Stralcio tavola “Pericolosità idraulica”
