Riquilificazione impianto sportivo
Petroio, Vinci
via Villa Alessandri

LOTTO N° 1- PROGETTO ESECUTIVO

Oggetto: STATO DI PROGETTO
Area tribuna principale scala 1:100

Tavola:
9

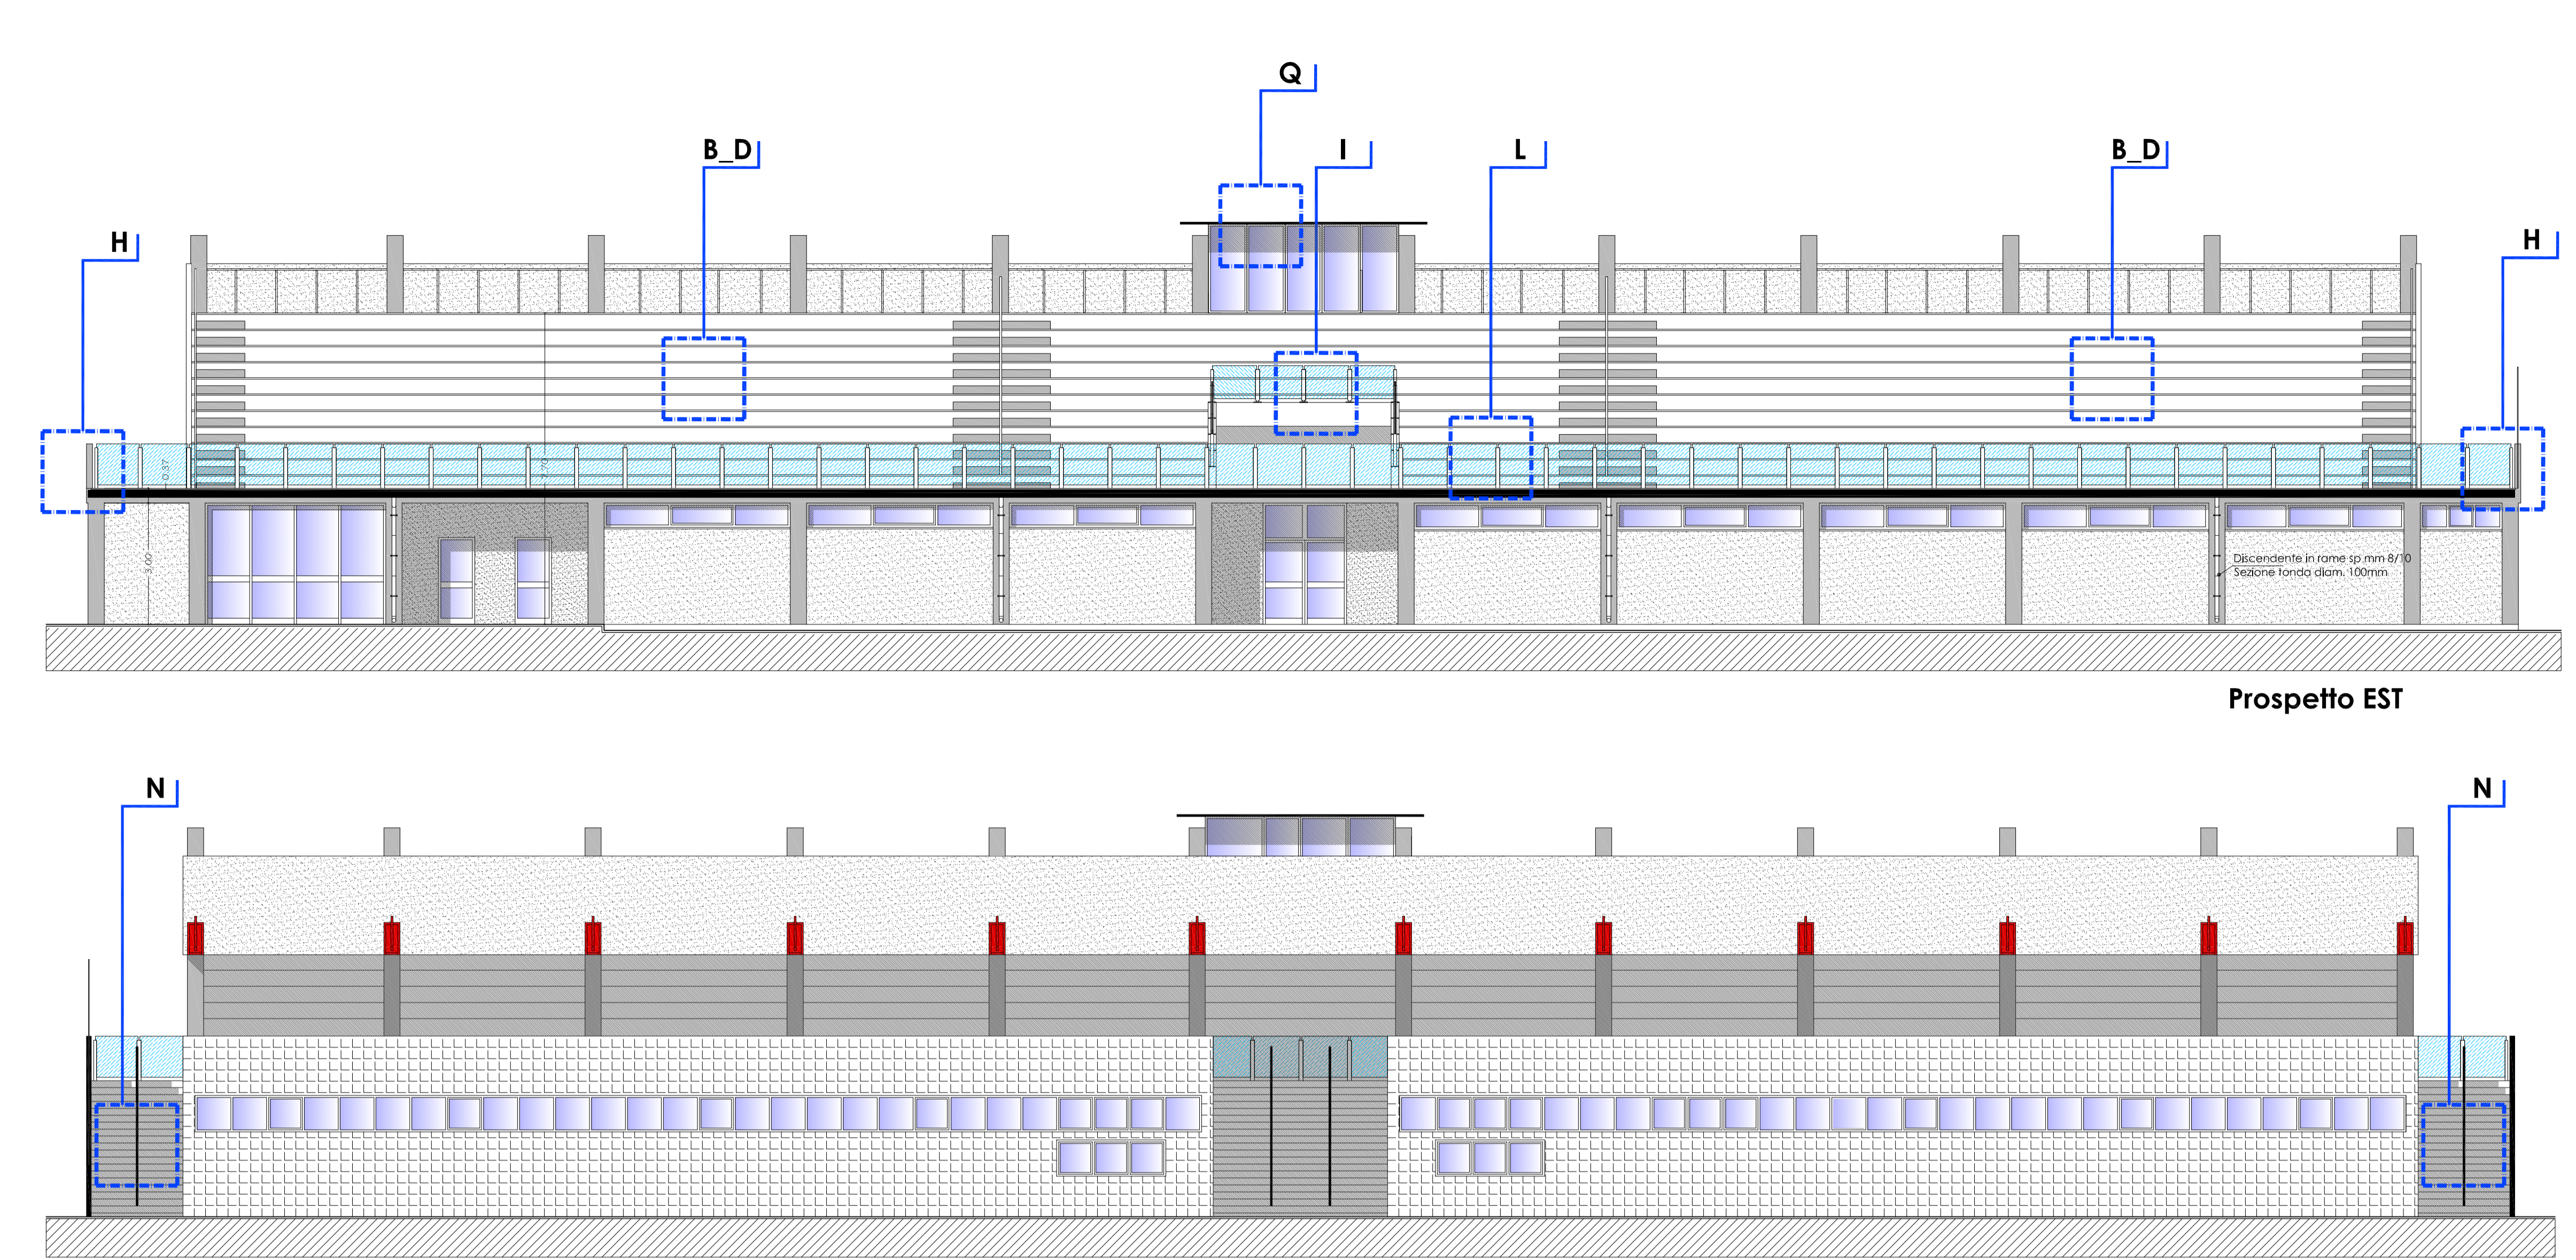
Pianta +335/+770

- LEGENDA INTERVENTI**
- A** Revisione di tutte le giunzioni e delle bullonerie metalliche di tutte le strutture in ferro, in particolare per i pannelli del parapetto della tribuna, in aggiunta alla verifica del grado di ossidazione dei vari componenti, dovrà essere integrata la necessaria bulloneria. Inoltre, viene montata una nuova ringhiera costituita da un passamano e montanti in ferro ancoato verniciato per l'aggiornamento dei parapetti agli stadi previsti dalle norme (D.M. Infrastrutture 2018)

- B** Revisione generale delle strutture in c.a. con eliminazione e distacco delle parti ornamentali e faticanti, trattamento con passivazione del ferro scoperto e ripristino del calcestruzzo con malta idonea, compresa la spugna, la pulizia e la verniciatura del calcestruzzo prefabbricato dell'intossico della tribuna

- C** Demolizione e ricostituzione del pavimento, ivi compresa la predisposizione della sottostante quando di impermeabilizzazione
 - D** Impermeabilizzazione della gradinata dalla tribuna che costituisce copertura del piano terreno attrezzato a servizi per l'attività sportiva, per la quale si prevede il trattamento delle superfici con applicazione di prodotto specifico di isolamento mediante l'attuazione di cubole d'ite specializzate

- F** Adeguamento di spogliaio e bagno w.c. esistenti e formazione di bagno w.c. per utilizzo di soggetti di limitato capacità motoria o senile della tribuna e del locale di primo soccorso, oltre alla realizzazione di un bagno per il bar
